## **CONSTRUCCIÓN DE SOPORTES VISUALES PARA LA RECUPERACIÓN DE DERECHOS VULNERADOS. APORTES CIENTÍFICOS PARA PROTEGER LA VULNERABILIDAD URBANA CONCENTRADA EN EL PASILLO S/N ENTRE MZ 9 Y 10 EN VILLA 15**

de **SÁRRAGA, Ricardo** y colaboradores: **FERNÁNDEZ, Inés; BISCIA, M<sup>a</sup> José; VALZOLGHER, M<sup>a</sup> Marcela; ZUCHARICO QUISPE, Sharon Zahira.**

### **Motivo principal de la realización del informe**

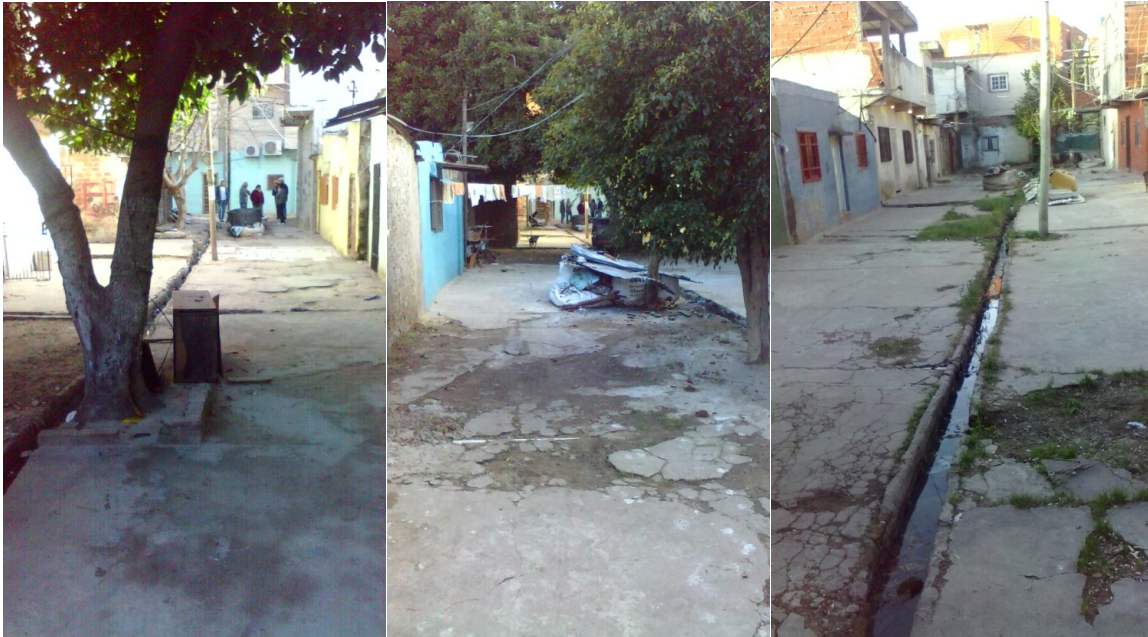
La doble línea interna del pasillo obedece a un esquema de ubicación de la defectuosa y deficiente canaleta existente. (Dibujo original: S. Zucharico Quispe, completamiento posterior R. de Sárraga).

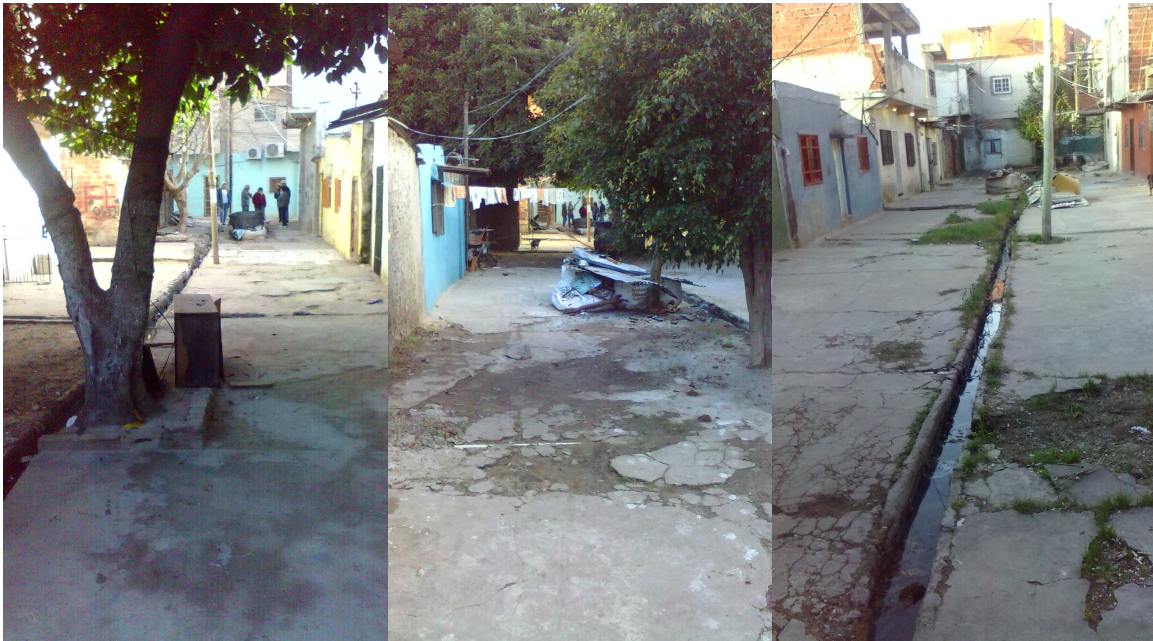
**Izg:** Vista desde centro del pasillo hacia Juan Cymes (sobre fachada derecha del pasillo). Con buenas dimensiones, arboleda, la canaleta de desagüe pluvial (muy insuficiente) y los saltos de nivel del solado de baja calidad.

**Centro:** Imagen similar (sobre fachada izquierda) muestra además mayores problemas del estado del solado.

**Derecha:** Desde centro hacia pie Luis A. Herrera. Se ve la zanja de dimensiones diminutas que no resuelven el problema. Se enfatizan los saltos de nivel del precario solado, y las dificultades en general para circular y atravesar el pasillo. Se ve muy inicialmente el tendido eléctrico a través de postes hincados (se analizará más adelante).

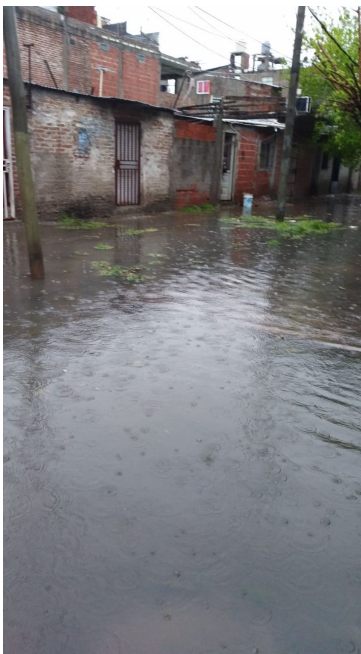
Los problemas derivados del anegamiento / inundación son graves y muy claros

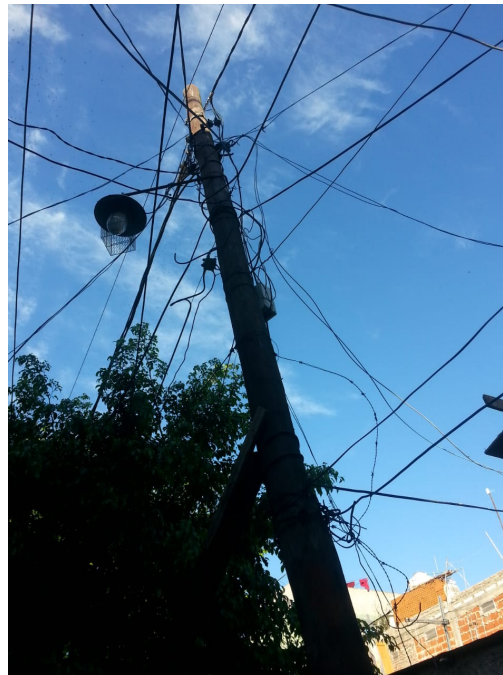
El riesgo eléctrico es muy grave. Combinada con la inundación puede tener consecuencias catastróficas.

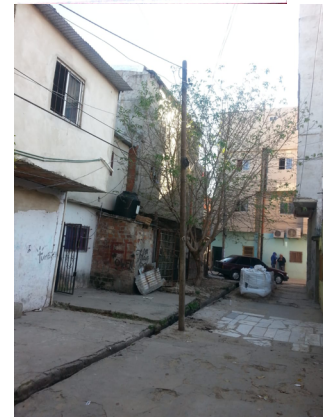
*Todo se agrava al mencionar los discapacitados (documentados) y las barreras arquitectónicas existentes*
