## **LA IMAGEN COMO INSTRUMENTO DE LA PRESERVACIÓN PATRIMONIAL. REGISTRO DE LESIONES EN EL PROCESO DE DIAGNÓSTICO**

**DOMÍNGUEZ, Alejandra**

IEHPAC (Instituto de Estudios de Historia, Patrimonio y Cultura material). Facultad de Arquitectura, Urbanismo y Diseño.

Universidad Nacional de Mar del Plata.

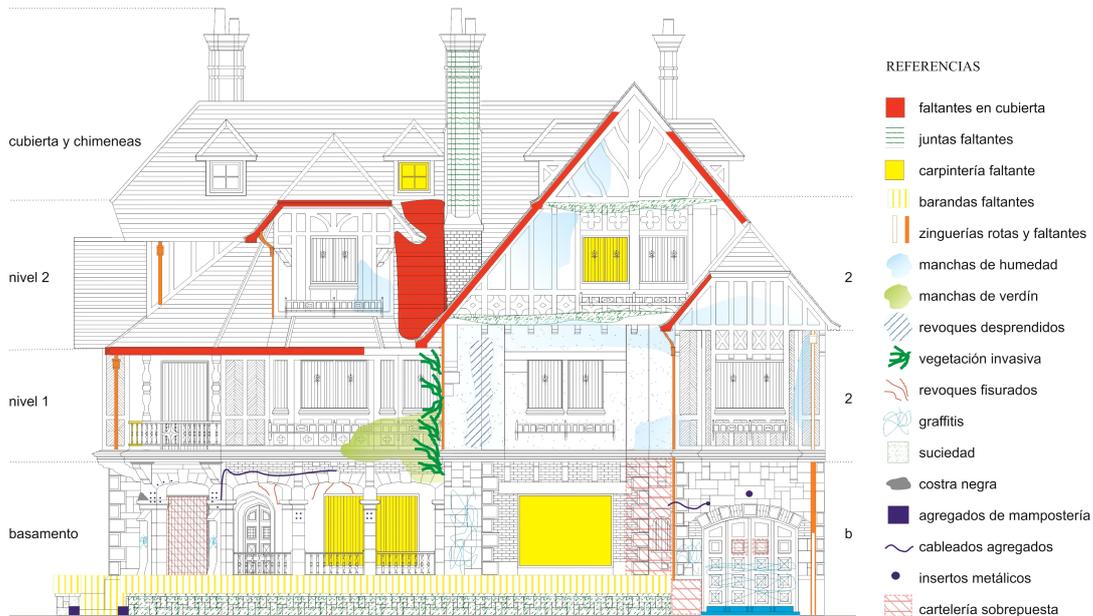
**Figura 1- Mapeo de lesiones sobre fachada de la calle Sarmiento. Chalet "La Marina", calles Falucho y Sarmiento, Mar del Plata**

Para el abordaje de este análisis se realizaron mapeos generales de lesiones observadas tanto en la cubierta como en las fachadas (Ver Figura1). Como instrumentos complementarios se diseñaron fichas de diagnóstico que registran la situación general del bien, involucrando sus diferentes componentes: cubiertas, chimeneas, desagües, revestimientos de muros, carpinterías, veredas y basamento de piedra.

Si bien la vivienda conserva gran parte de sus atributos originales, presenta un avanzado grado de deterioro general por falta de mantenimiento, que se acentúa día a día por la ausencia total de acciones elementales de protección y resguardo.

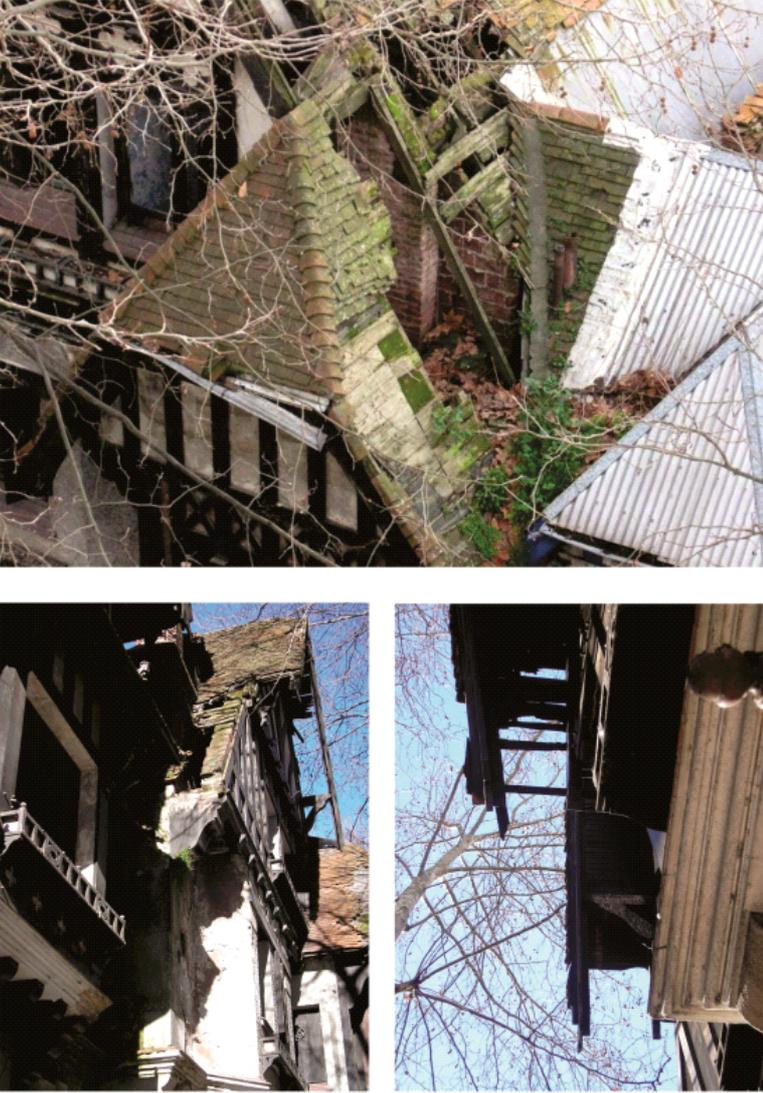
**Figura 2 - Ficha de Registro fotográfico: estado general y lesiones por sistema (2014). Chalet "La Marina", Mar del Plata**

La cubierta perdió su capacidad de estanqueidad y de aislación del edificio, motivando filtraciones hacia el interior. Se observan importantes sectores con faltantes de material, tanto en la cubierta propiamente dicha como en los aleros, incluyendo: piezas cerámicas, material aislante, tablado y piezas estructurales de madera. La degradación de piezas de la estructura de madera, tanto en el tablado como en los cabios, ha provocado en sectores, la pérdida de la capacidad estructural con quiebres y roturas que se transmiten al resto de los materiales de cubierta, con huecos y riesgos de desmoronamiento. Asimismo se observan deformaciones y faltantes en piezas de zinguería, como canaletas y bajadas pluviales.

Los deterioros de la cubierta dejan amplios sectores del edificio a la intemperie, al Sudoeste, expuestos a la acción directa de agentes atmosféricos y al ingreso de aves que anidan en el nivel superior, generando grandes depósitos de material orgánico. Dispersas por toda la cubierta se observan zonas con piezas cerámicas sueltas y faltantes. Junto a las lucarnas y chimeneas, se advierte la presencia de vegetación invasiva con especies de pequeño y mediano porte. Esta situación puede observarse en la Ficha de diagnóstico de la cubierta (Figura 2).

Sectores faltantes de cubierta y aleros - tejas cerámicas, aislante, canaletas, tablado y estructura de madera - sectores del interior expuestos la acción directa de agentes atmosféricos y al ingreso de aves. Grave deterioro en toda la cubierta.

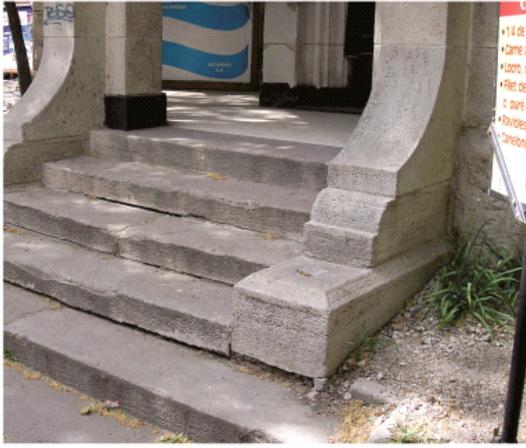
**Figura 3 - Ficha de Registro analítico por lesiones en componentes de piedra (2014). Chalet "La Marina", Mar del Plata**

Para registrar el nivel del basamento pétreo se confeccionaron fichas de análisis por lesión, donde éstas y sus causas, fueron identificadas y clasificadas por tipo, de acuerdo con las consideraciones teórico metodológicas antes mencionadas. La imagen adjunta corresponde a la lesión "Piezas faltantes" (Figura 3).

**FALTANTE PIEZAS**

esferas de piedra  
faltantes

DESCRIPCIÓN LESIÓN	TIPO												
<p>Se advierten faltantes de las dos esferas de piedra que se encontraban enmarcando el acceso, originalmente ubicadas sobre en las piezas de apoyo de los contrafuertes, en un saliente a modo de "peana". Se observan, sendas improntas circulares originadas por estos las esferas sobre sus piezas de apoyo, junto a rastros de elementos metálicos de sujeción. La existencia de estas piezas ornamentales se encuentra documentada en fotografías de 1940.</p>	<table style="width: 100%; border: none;"> <tr> <td style="padding: 2px;">primaria</td> <td style="width: 20px; text-align: center;"><input type="checkbox"/></td> </tr> <tr> <td style="padding: 2px;">secundaria</td> <td style="text-align: center;"><input type="checkbox"/></td> </tr> <tr> <td style="padding: 2px;">física</td> <td style="text-align: center;"><input type="checkbox"/></td> </tr> <tr> <td style="padding: 2px;">química</td> <td style="text-align: center;"><input type="checkbox"/></td> </tr> <tr> <td style="padding: 2px;">mecánica</td> <td style="text-align: center;"><input type="checkbox"/></td> </tr> <tr> <td style="padding: 2px;">otras</td> <td style="text-align: center;"><input type="checkbox"/></td> </tr> </table>	primaria	<input type="checkbox"/>	secundaria	<input type="checkbox"/>	física	<input type="checkbox"/>	química	<input type="checkbox"/>	mecánica	<input type="checkbox"/>	otras	<input type="checkbox"/>

primaria	<input type="checkbox"/>												
secundaria	<input type="checkbox"/>												
física	<input type="checkbox"/>												
química	<input type="checkbox"/>												
mecánica	<input type="checkbox"/>												
otras	<input type="checkbox"/>												
CAUSA	TIPO												
<p>La acción del hombre, suele ser motivo de diversas lesiones sobre los edificios y sus componentes. Además de las que puedan derivar de intervenciones desafortunadas, se suman las vinculadas con el mal uso de los edificios y ciertas conductas dañinas: la remoción o arrancado de piezas de valor artesanal, por vandalismo o para la venta en demoliciones ha provocado la pérdida de las esferas pétreas entre otros elementos originales de esta obra.</p>	<table style="width: 100%; border: none;"> <tr> <td style="padding: 2px;">directa</td> <td style="width: 20px; text-align: center;"><input type="checkbox"/></td> </tr> <tr> <td style="padding: 2px;">indirecta</td> <td style="text-align: center;"><input type="checkbox"/></td> </tr> <tr> <td style="padding: 2px;">física</td> <td style="text-align: center;"><input type="checkbox"/></td> </tr> <tr> <td style="padding: 2px;">química</td> <td style="text-align: center;"><input type="checkbox"/></td> </tr> <tr> <td style="padding: 2px;">mecánica</td> <td style="text-align: center;"><input type="checkbox"/></td> </tr> <tr> <td style="padding: 2px;">otras</td> <td style="text-align: center;"><input type="checkbox"/></td> </tr> </table>	directa	<input type="checkbox"/>	indirecta	<input type="checkbox"/>	física	<input type="checkbox"/>	química	<input type="checkbox"/>	mecánica	<input type="checkbox"/>	otras	<input type="checkbox"/>

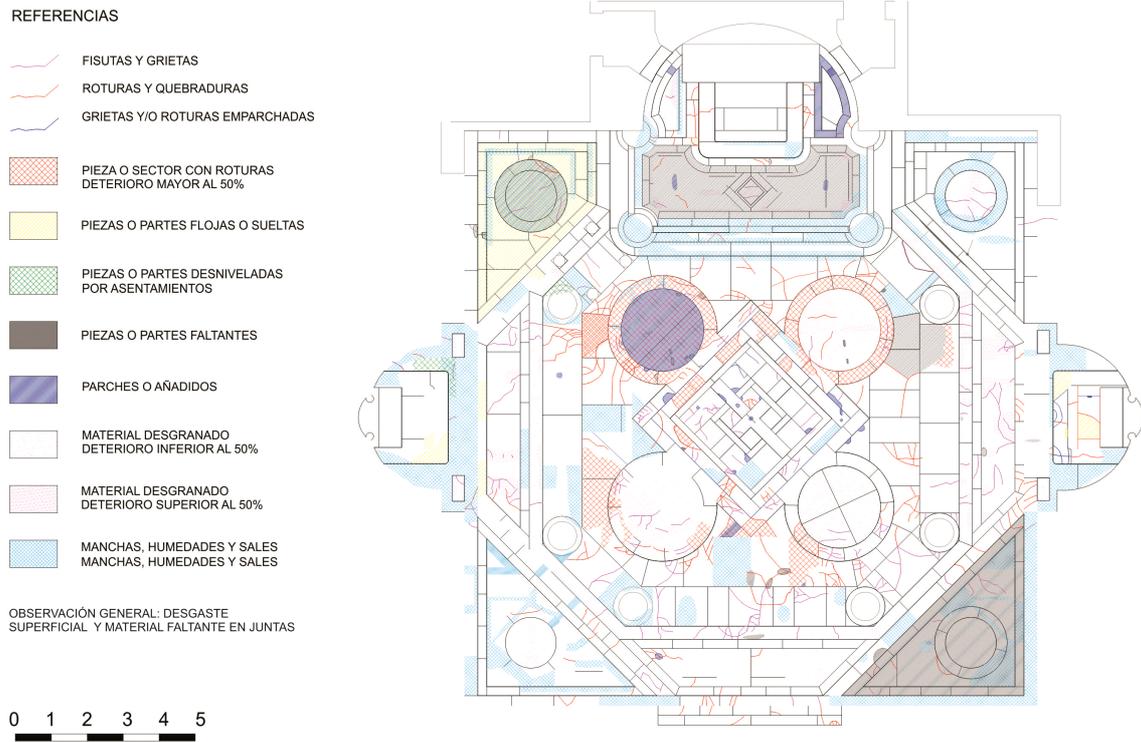
**Figura 4 - Mapeo de lesiones del solado de mármol, Oratorio de la Inmaculada Concepción, Instituto Saturnino Unzué, Mar del Plata**

Entre las lesiones de origen físico, en el piso del oratorio se observa la aparición de humedad por capilaridad manifiesta en forma de manchas, más claramente apreciables en las piezas de mármol de Carrara blanco. El material faltante en gran parte de las juntas entre piezas y la gran cantidad de grietas son puntos críticos en los cuales el ingreso de la humedad es inevitable.

Entre las lesiones mecánicas se observan grietas y fisuras en gran cantidad de piezas. Las primeras afectan a todo el espesor del revestimiento mientras las segundas solo se observan en la superficie. Sin embargo, en muchos casos las grietas que hoy se observan se han iniciado como simples fisuras. Estas lesiones afectan a piezas de los distintos tipos de mármol y son producidas por movimientos del contrapiso de ladrillos que se encuentra por debajo, sobre un empastado de piedras cuarcíticas. Ambos han cedido con asentamientos diferenciales sobre un suelo de relleno de baja calidad, propio de ciertas zonas costeras. La deficiente compactación de este suelo y su composición inadecuada (suelo blando, heterogéneo y de mediana plasticidad) han generado diversas zonas huecas entre suelo y contrapiso, que se traducen en las fisuras y grietas mencionadas, como asimismo en sectores hundidos de solado y algunas piezas rotas o desprendidas del soporte. Este defecto ocasionado en la ejecución de la obra, constituye la causa de origen que incide indirectamente afectando la integridad del solado. La situación se agrava aún más teniendo en cuenta que este sector del edificio y sus locales adyacentes se encuentran sobre elevados con respecto al nivel del terreno natural, aumentando el riesgo de asentamientos por tratarse de un mayor espesor de suelo de relleno, lo cual podría considerarse una falla propia de la etapa de proyecto.

Los deterioros mencionados se evidencian asimismo en los escalones de mármol de Carrara que preceden tanto los altares laterales como el principal, observándose placas quebradas, con partes flojas y sueltas, añadidos con materiales diversos y juntas faltantes.

Otras erosiones de tipo mecánico son el desgaste generalizado por roce que afecta a la totalidad de la superficie del pavimento, y el punzonamiento sumado a ciertas zonas que han recibido impactos mayores producto de la inclusión de equipos pesados en el interior del oratorio, con el fin de realizar cateos

necesarios durante intervenciones anteriores. Asimismo se observan algunas piezas faltantes que se han perdido por rotura al practicar su remoción durante los cateos mencionados, siendo esta práctica destructiva, la única posibilidad de corroborar el estado de la estructura resistente adyacente.

Entre las lesiones químicas se observan eflorescencias producto de la cristalización de sales solubles propias del material, sobre la superficie del mismo, que se advierten en los mármoles en forma de manchas blanquecinas. Asimismo se observa pérdida de material superficial (erosiones químicas) como consecuencia de criptoflorescencias, es decir la cristalización de sales que se producen en el interior del material, es decir antes de llegar a su superficie. Estas erosiones se observan en forma de desgranados en los mármoles rojo Belga, rosso Verona y Chiampo mandorlato, más acentuadas en las proximidades de juntas y grietas, donde el paso de la humedad es más inmediato. En los mármoles blanco de Carrara y gris Bardiglio la erosión se manifiesta en forma de dilaminaciones o decapados (pérdida de material superficial en láminas o capas de espesor variable). Este tipo de lesiones son causadas por la presencia de humedad previa, tratándose en este caso de humedad ascendente por capilaridad.

Para el registro de las lesiones mencionadas se confeccionó un plano de planta en escala en el que se detallan cada una de las piezas componentes del solado con sus juntas. Sobre este plano se trazaron manualmente las lesiones observadas "in situ" a modo de mapeo con sus correspondientes referencias (Figura 4). Como complemento de este mapeo se confeccionó una serie de 6 fichas, una para cada tipo de mármol que compone el piso, donde se asentaron en forma gráfica los datos de ubicación de la variedad correspondiente y las fotografías que registran las lesiones, acompañados de datos dimensionales, cantidades, características y lesiones observadas en el material estudiado (Figura 5).

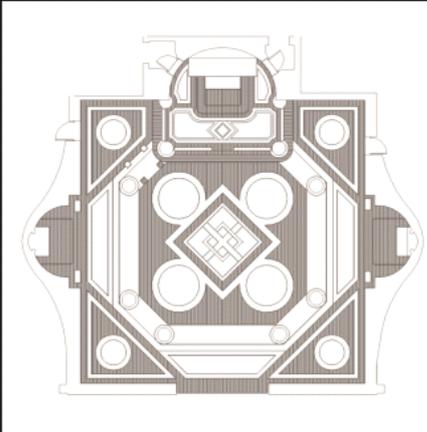
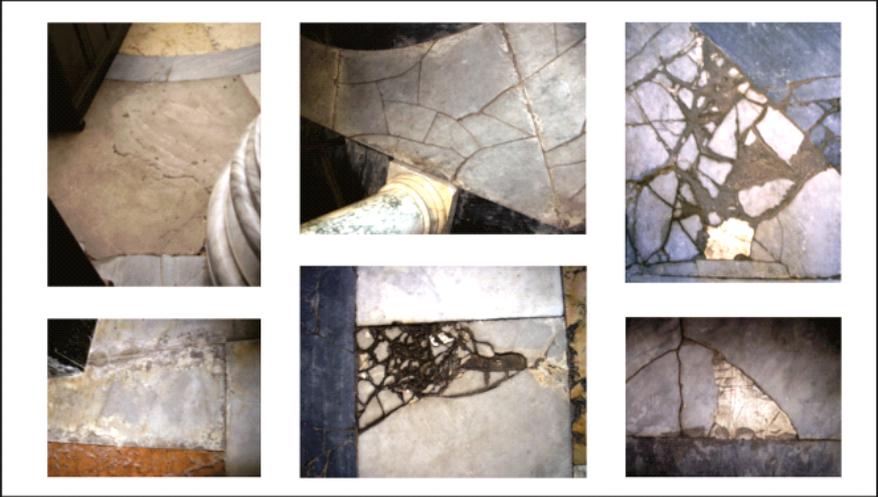
**Figura 5 - Ficha por tipo de mármol - Relevamiento y registro de lesiones en solado, Oratorio de la Inmaculada Concepción, Instituto Saturnino Unzué, Mar del Plata**

<b>DESCRIPCIÓN:</b> Se observan placas faltantes en sector próximo a columnas; piezas afectadas por acción de humedad con presencia de manchas de sales y principios de decapación; roturas y quebraduras por asentamientos de contrapiso y por impacto. Añadidos con materiales diversos.
