LA HISTORIA DE LA ARQUITECTURA COMO HERRAMIENTA PARA EL DIAGNÓSTICO MÉDICO - Materiales de la Ciudad de Buenos Aires analizados desde la salud (1716-1923)

Centro de Investigación Hábitat y Energía (CIHE-SI-FADU-UBA)

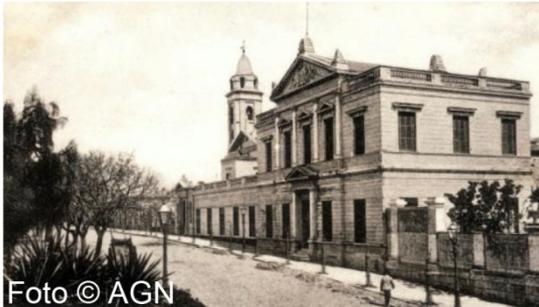
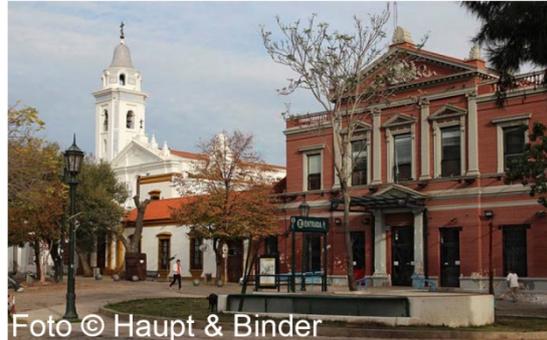
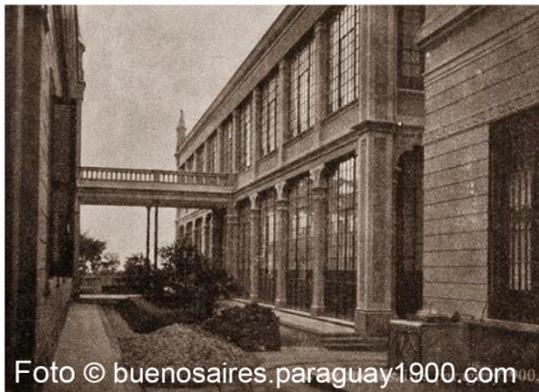
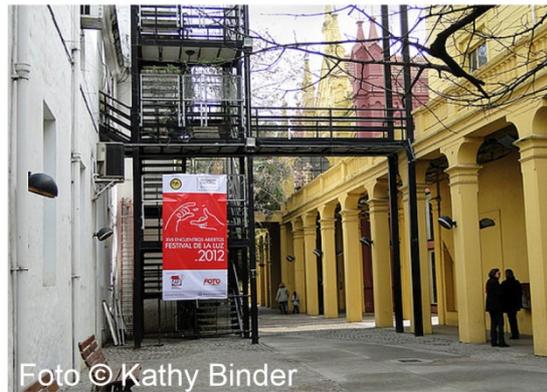
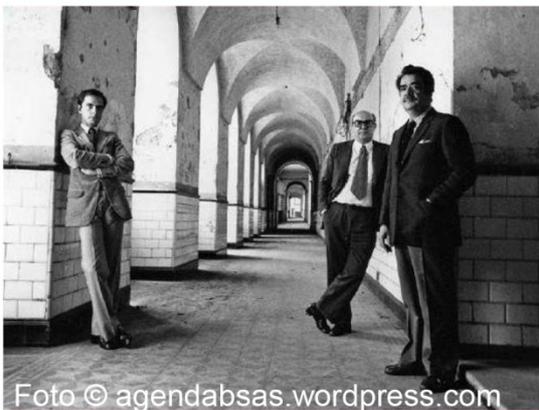
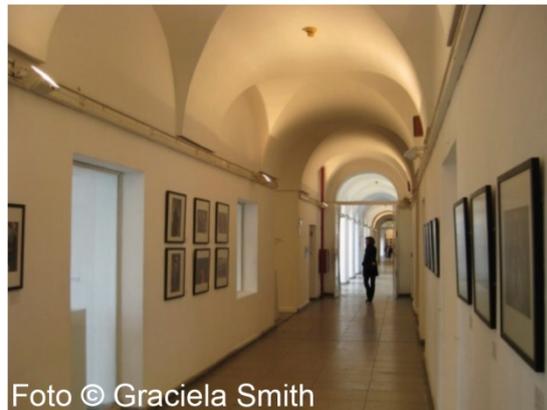
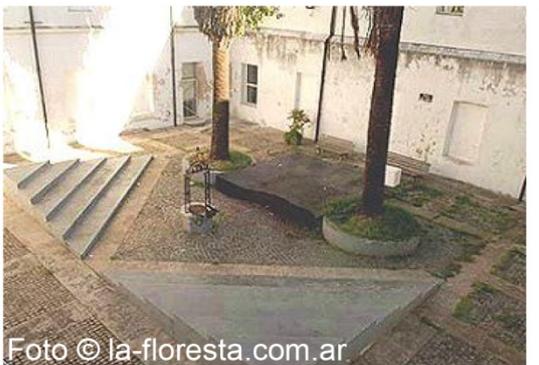
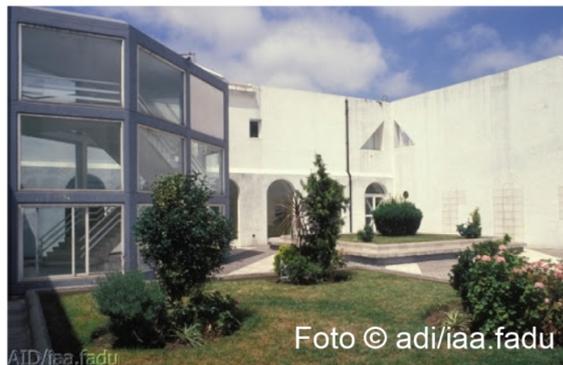
Figura 1: Centro Cultural Recoleta

Figura 1: Imágenes de la 1º y la 2º intervención, con presencia de materiales cementicios recubriendo estructura portante de columnas de mampostería con probable alma de perfiles de hierro doble T (ampliación siglo XIX) y muros de adobe de gran espesor (convento original), metal, vidrio y aljibe en el patio homónimo y en el de la Fuente.

En caso de incendio del CCR, la Casa Rosada y la Embajada de Francia (Figs. 1, 2 y 3), la estructura portante de adobe y ladrillo macizo ofrece buena resistencia al fuego⁹ por material y por masa.

En el CCR (Fig. 1), el volumen, variedad y rotación de obras e instalaciones temporales, dificulta saber si hay materiales cuyo contacto con el fuego pudiera liberar emisiones tóxicas y consecuentemente, establecer la carga de fuego.

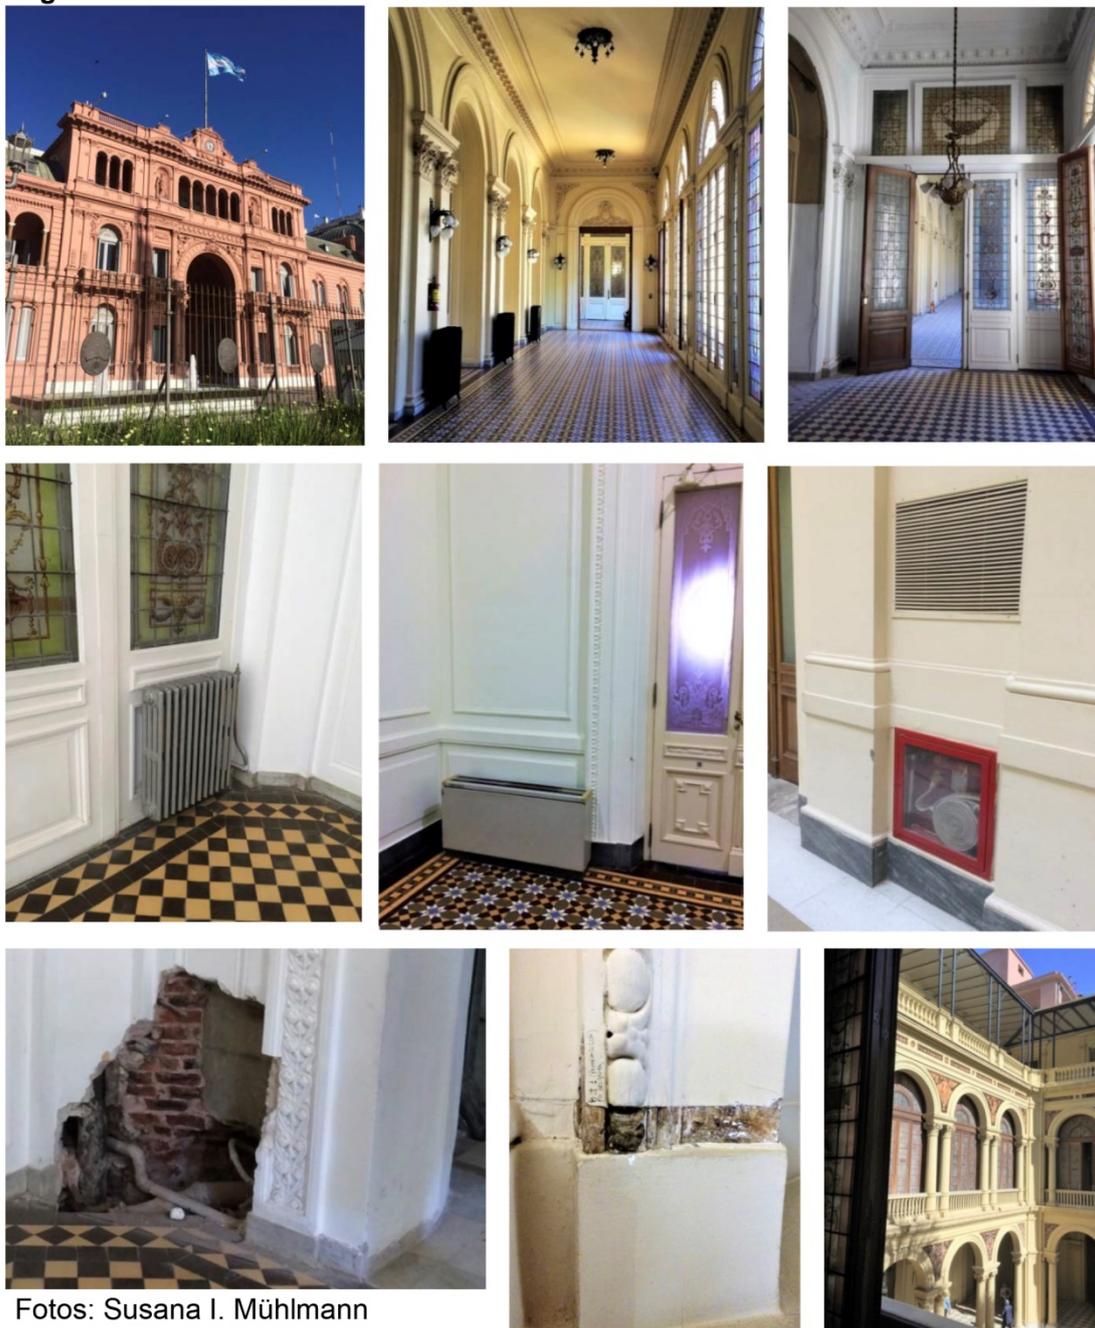
Figura 2: Casa Rosada

Figura 2: Exterior unificado, con cubierta de bronce⁷ y paramentos verticales con piezas ornamentales, molduras y balaustradas, con terminación en pintura rosada característica⁸; en el 1º Piso, vitrales con junta de plomo en ventanas y puertas, radiadores desactivados emplazados en su lugar original acorde a criterios de preservación, sistemas de acondicionamiento térmico actuales y contra incendio, sectores en obra con estructura de mampostería de ladrillo macizo y cañerías de instalaciones de diferentes períodos, cateos de pintura en molduras de pared y en el último piso, galería semicubierta de estructura metálica con láminas de policarbonato alveolar, que no formaba parte del proyecto original.

- Plomo en vitrales de la Casa Rosada, la Embajada de Francia y la Confitería del Molino (Figs. 2, 3 y 4), de bajo riesgo de absorción por contacto en etapa de uso y nulo en caso de restauración debido a que los especialistas utilizan elementos de protección personal.
- Probable presencia de plomo en instalaciones sanitarias del CCR y el Palacio Barolo (Figs. 1 y 5) y tal vez, y remanentes en la Casa Rosada, la Embajada de Francia y la Confitería del Molino (Figs. 2, 3 y 4).
- Probable presencia de amianto en sistema de calefacción central del Palacio Barolo (Fig. 2).

En la Casa Rosada, la Embajada de Francia y la Confitería del Molino (Figs. 2, 3 y 4), el amianto fue removido y las nuevas instalaciones, en cuanto a nuevos sistemas de acondicionamiento térmico, no muestran a simple vista, riesgo de exposición a toxicidad.

En la Casa Rosada, la Embajada de Francia y la Confitería del Molino (Figs. 2, 3, y 4), habría riesgo de que al exceder los 300°C, el plomo de vitrales se fundiera y eventualmente, pudiera contaminar el aire¹¹.

En la Casa Rosada (Fig. 2), el fuego podría generar emisiones tóxicas, sin propagación de llama, en materiales sintéticos, como láminas de policarbonato alveolar^{13 14} instaladas en una galería semicubierta con estructura metálica que no formaba parte del proyecto original, sin embargo, su ubicación en el último piso y al aire libre reduce el potencial riesgo de inhalación.

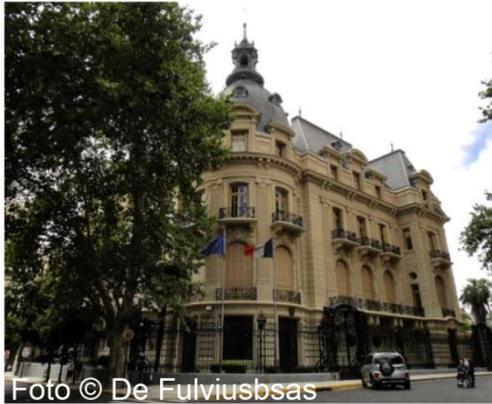
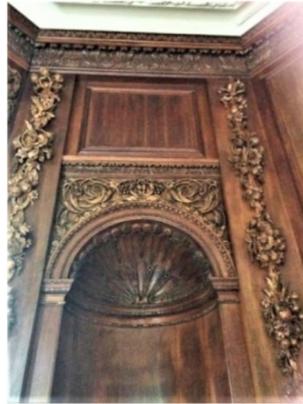
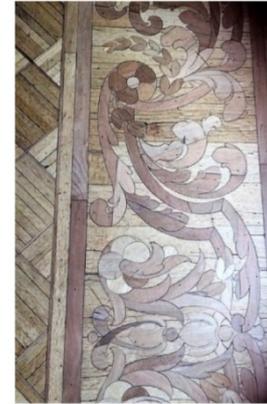
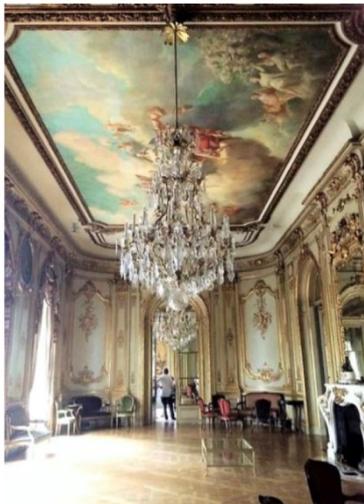
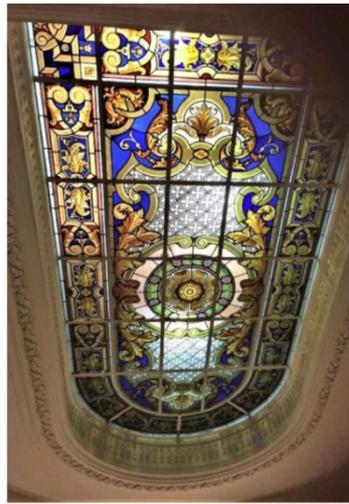
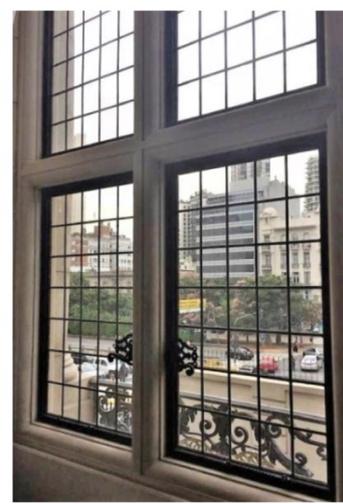
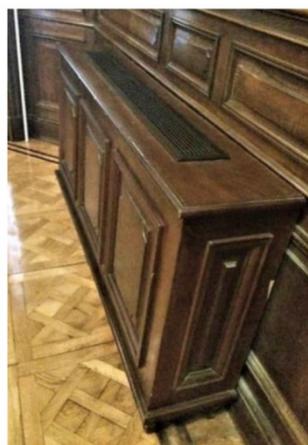
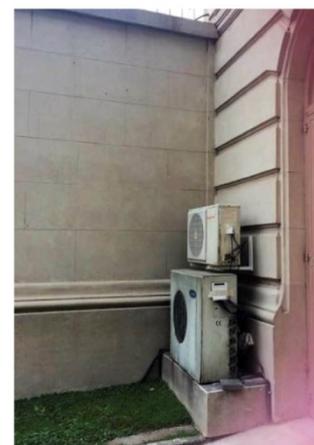
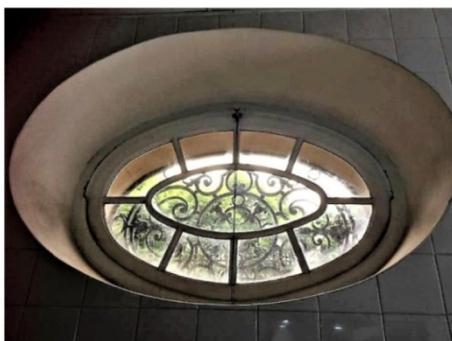
Figura 3: Embajada de Francia

Figura 3: Exterior revestido tipo piedra París -evoque que la imita y que tuvo enorme difusión en Buenos Aires desde fines del XIX hasta mediados del XX-, hierro forjado y cubierta de pizarra; interiores con trabajos de madera en boiserie en paredes y marquetería en pisos; cielorrasos pintados, molduras con terminación de dorado a la hoja; lucernarios y vitrales con juntas de plomo; instalaciones actuales de acondicionamiento climático y en PB, la pared de aproximadamente 50cm de espesor indica una estructura portante de mampostería de ladrillo macizo.

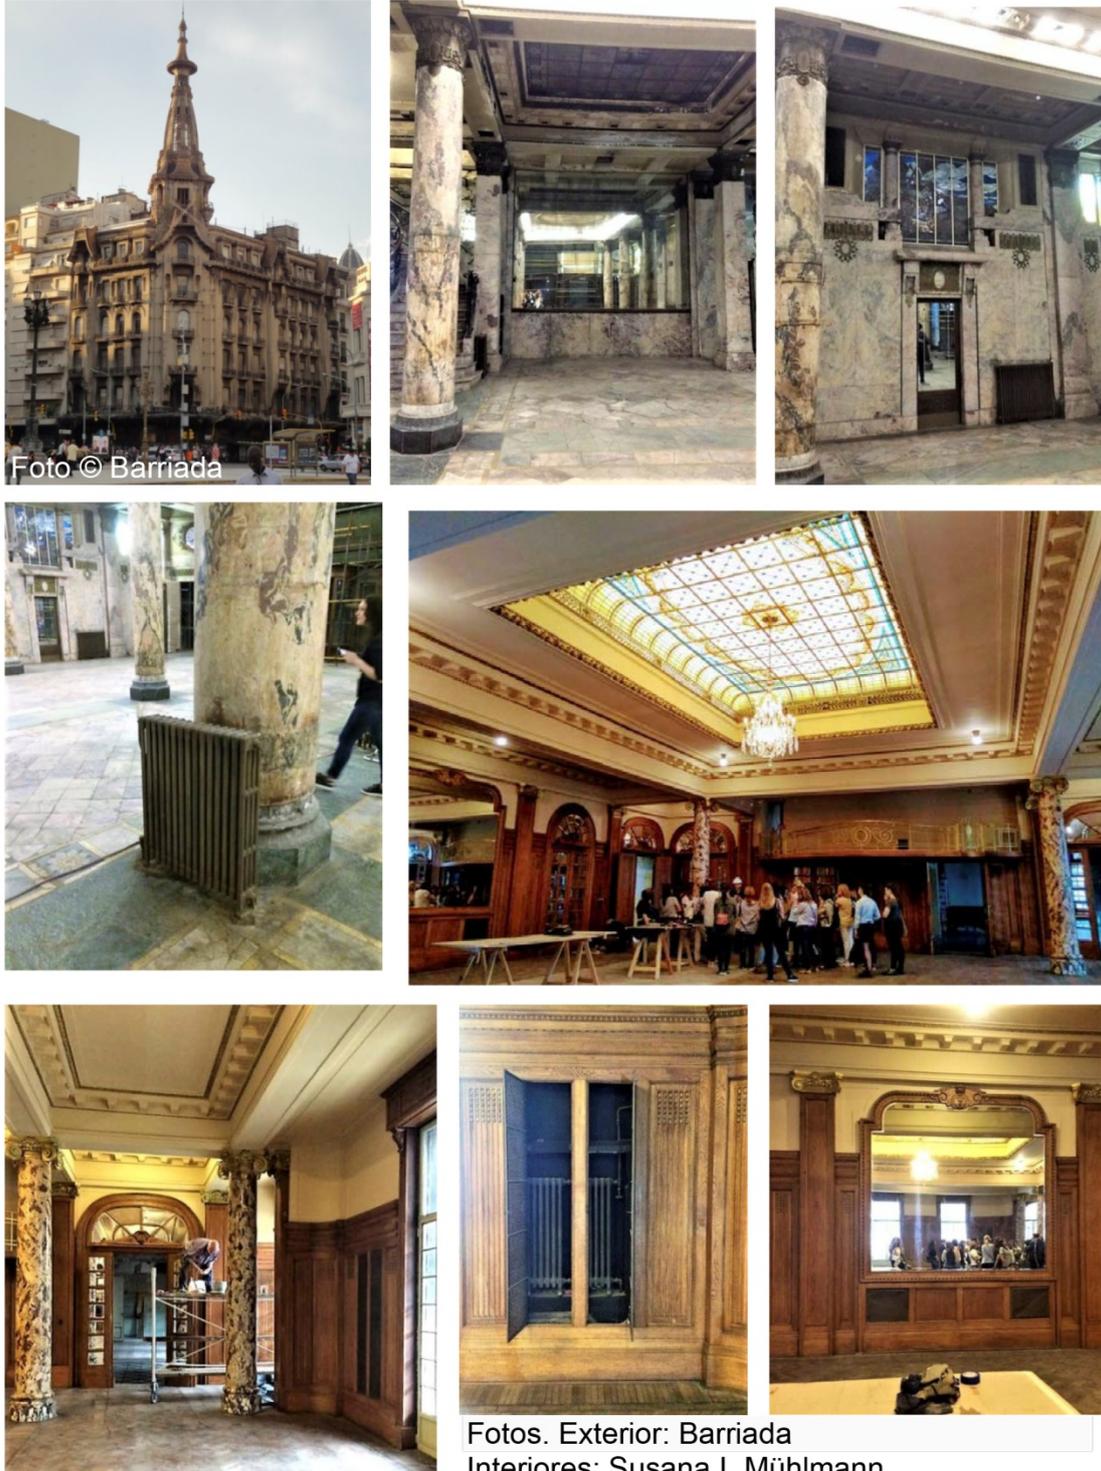
Figura 4: Confeitería del Molino

Figura 4: Fachada con revestimiento tipo piedra Paris, gran salón de la PB con revestimientos de estuco veneciano en fustes de columnas y mármoles en zócalos, paredes y pisos, y salón del 1º piso con boiserie y pisos de madera. En ambos niveles, capiteles con molduras de yeso pintado, radiadores en desuso en sus emplazamientos originales sobre el piso y detrás de paños y puertas de chapa calada en boiserie, y vitrales con junta de plomo en paredes y lucernarios.

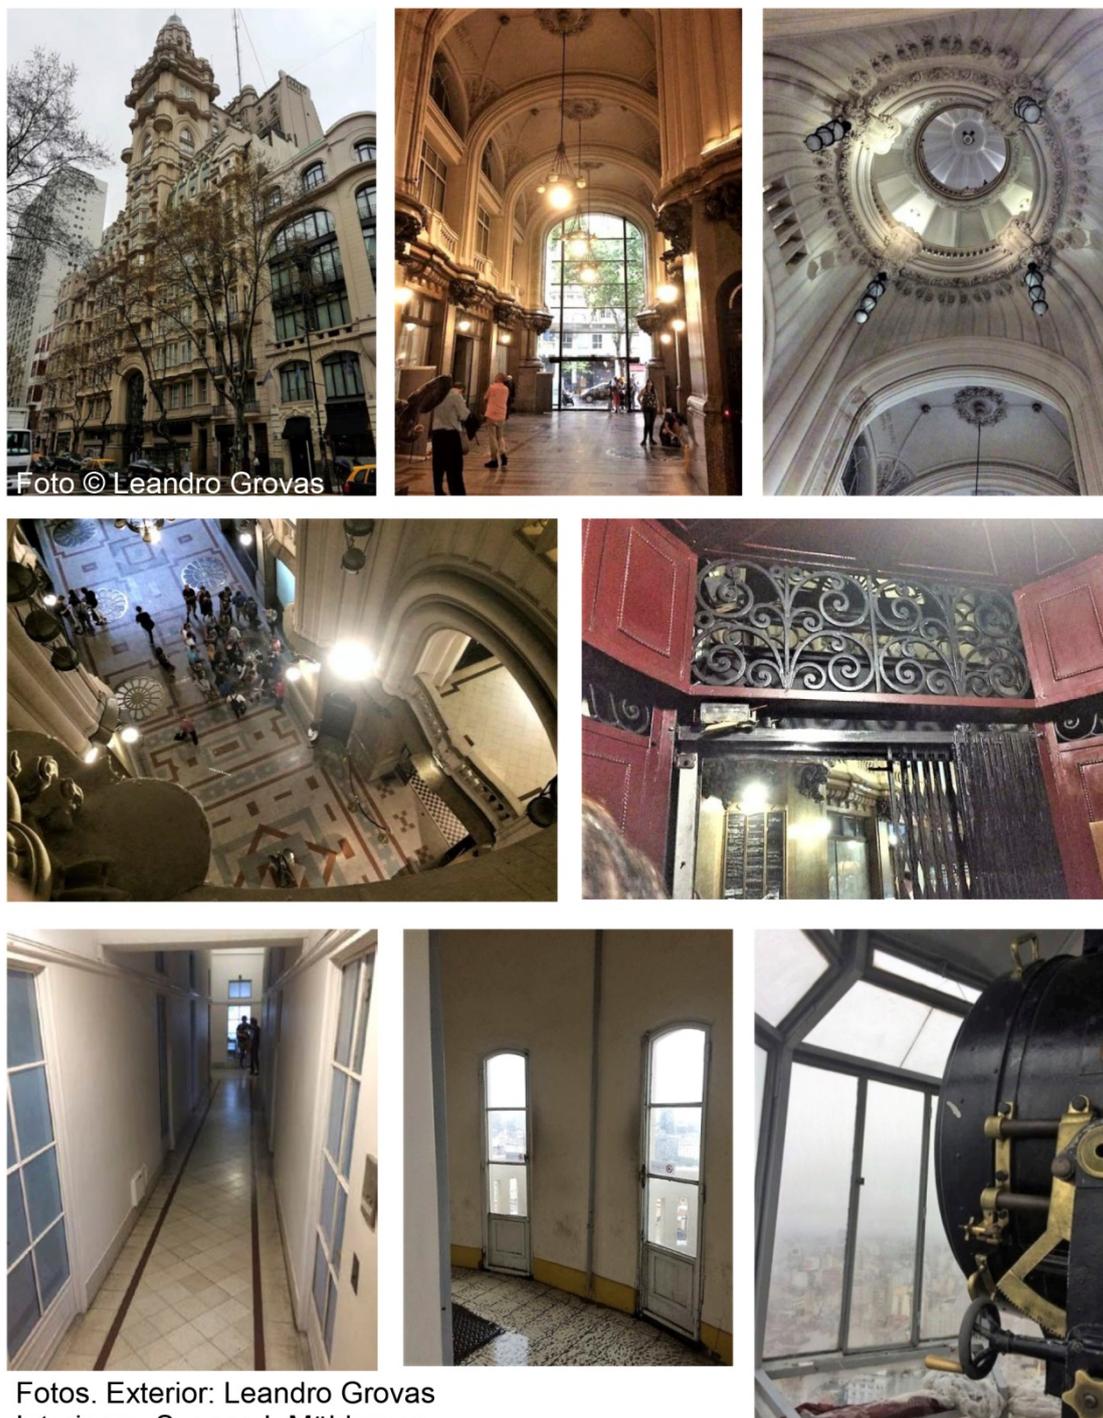
Figura 5: Palacio Barolo

Figura 5: Fachada con basamento revestido en granito que continúa en interior de PB. Originalmente estaba abierta pero por razones de seguridad y para evitar deterioros se instaló un cerramiento de estructura de metálica y vidrio templado que no afecta la construcción original. La estructura de H^ºA^º se esconde tras las curvas y nervaduras de paños entre falsas vigas de materiales cementicios, concebidas para crear la ilusión de un espacio abovedado de triple altura. En la cúpula y laterales hay mármol de Carrara y en el solado original, rosetones enmarcados en bronce para dar luz natural a los subsuelos. En los ascensores se renovó la maquinaria por razones de seguridad. En pasillos de oficinas hay pisos de mosaico, y en el mirador y en el faro, carpintería metálica.

En el Palacio Barolo (Fig. 2), el amianto no se quema por su propiedad ignífuga, sin embargo, sí habría posibilidad de que en caso de derrumbe por colapso de la estructura de H^oA^o¹², quedara eventualmente expuesto y contaminara el aire.

En el Palacio Barolo (Fig. 2), el plomo de instalaciones sanitarias confinado en paredes y pisos plantea una situación similar, debido a que si el edificio o parte del mismo colapsara, podría quedar expuesto y al alcanzar temperaturas de más de 300°C, fundirse y eventualmente, contaminar el aire. Como los baños son compartidos o públicos, el
