## **EL REGISTRO FOTOGRÁFICO AL SERVICIO DEL PATRIMONIO ARQUITECTÓNICO. IMÁGENES PARA LA CONFIGURACIÓN DEL PASADO NACIONAL**

**HERR, Carola**

Instituto de Arte Americano e Investigaciones Estéticas "Mario J. Buschiazso", FADU-UBA. Unidad de Investigación: Historia y Crítica.

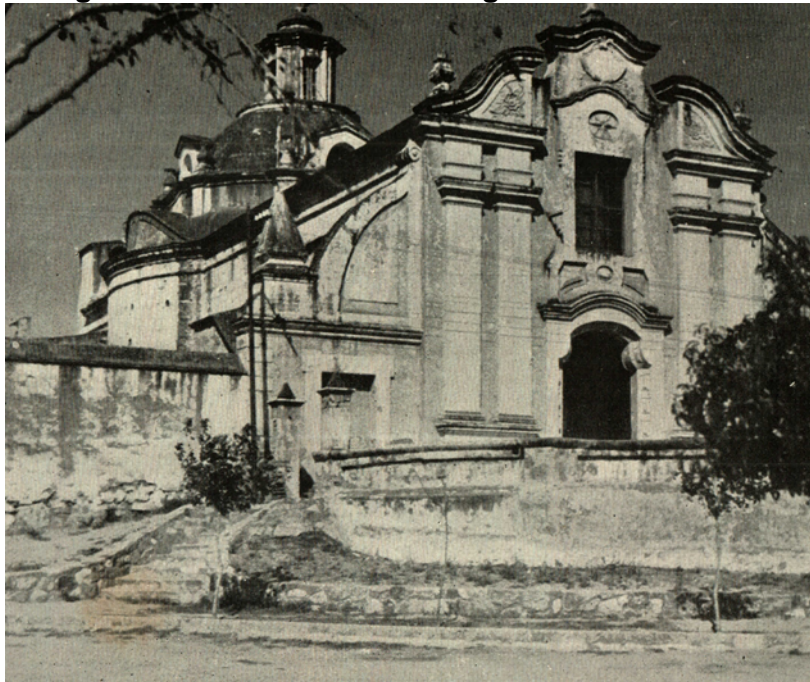
**Fotografía 1: Fachada exterior Iglesia de Alta Gracia**

Foto: M. Buschiazzo. Fuente: Exposición de planos y fotografías de Monumentos Históricos (1939)

El lector debía apelar a la abstracción e intentar recomponer mentalmente la obra descrita a través del texto. Esta situación permite evidenciar el valor didáctico del documento fotográfico, pues aun cuando las imágenes acompañaban y se subordinaban al texto, permitían orientar al lector y reconocer visualmente ciertos atributos formales. De este modo, la fotografía actúa como un recurso facilitador para la comprensión, aunque las mismas no fueron concebidas expresamente para el aprendizaje Prendes Espinosa, (1995). La imagen como ilustración permitía correlacionar la información gráfica y escrita, conceptualizar aspectos generales del contexto y reconocer la materialización de elementos compositivos e identificarlos en una obra en particular.

Fotografía 1: Fachada exterior de la Iglesia de Alta Gracia, Córdoba, 1939. En: *Exposición de Planos y Fotografías de Monumentos Históricos*. Catálogo de la Exposición Comisión Nacional de Museos y Monumentos. Buenos Aires, Argentina: Kraft Ltda., p. 36.

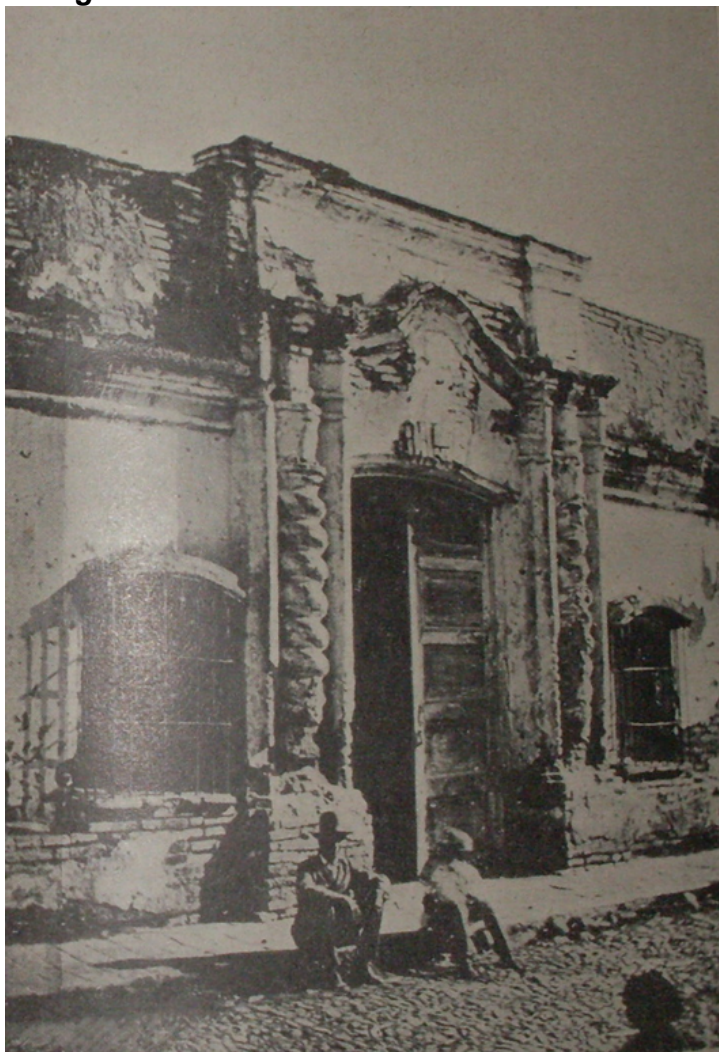
***Fotografía 2: Frente de la Casa Histórica de Tucumán***

Autor: Ángel Paganelli, Fuente: Boletín de la CNMMyLH N°2 (1940).

El ejemplo más representativo del valor documental de la fotografía en materia de restauración edilicia lo constituye, sin dudas, la imagen del ruinoso portal colonial de la Casa Histórica de la Independencia en Tucumán. Instalada en la memoria colectiva como símbolo de la independencia argentina esta fotografía fue tomada en 1869 por el fotógrafo italiano Ángel Paganelli, quien realizó el primer relevamiento fotográfico de la ciudad de San Miguel de Tucumán (Fotografía 2). Tras su parcial demolición en 1875, se construyó una nueva fachada en estilo neoclásico para dar lugar a las oficinas de Correo, Telégrafo y Juzgado Federal De Paula, (1985): 75. La Sala de Jura se mantuvo en pie, como espacio conmemorativo de la Independencia Nacional en 1816. Hacia fines del siglo XIX, la fotografía de Paganelli, entendida como el portal real de la Casa Histórica, fue idealizada como imagen y se volvió motivo de inspiración de recreación de diversos artistas plásticos y arquitectos. Cuadros, escudos y hasta obras arquitectónicas reprodujeron su carácter icónico<sup>7</sup>. En 1904 se demolió el edificio erigido en la década de 1880, utilizado como oficina de Correos, para construir una exoestructura, de escala monumental, capaz de proteger la Sala de Jura, Marinsalda, (1997): 114. La imagen tomada por Paganelli se convirtió en un documento histórico fundamental para la reconstrucción edilicia, llevada a cabo durante los años 1942-1943. Tras un consensuado debate entre los principales referentes del campo patrimonial se

impulsó la restauración de la Sala de Jura y la reconstrucción de la casa<sup>8</sup>. Los planos existentes posibilitaban reconstruir los locales demolidos y la fotografía, la fachada. No obstante, el nuevo proyecto demandó excavaciones arqueológicas tendientes a determinar la ubicación de los tabiques originales, cuya desaparición había sido prácticamente total.

El procedimiento de reconstrucción del portal siguió la siguiente metodología:

Tomóse una vieja fotografía, ampliada a gran tamaño, y calculando la altura del ojo del observador como coincidente con el objetivo de la cámara, se prolongaron todas las líneas de fuga. Obtenidos así tres puntos principales –horizonte, observador y fuga–, se volvió la perspectiva al plano geométral. Buschiazzo, (1959): 81.

Conforme a las limitaciones de dicha metodología, la reconstrucción replicó únicamente aquellos elementos reconocibles y dejó fuera otros tantos cuya volumetría no era precisa y no podía esclarecerse mediante otras fuentes, tal el caso del escudo y los capiteles Marinsalda, (1997).

Fotografía 2: Frente de la Casa Histórica de Tucumán, 1869. En: *Boletín de la CNMMYLH*, N°2 (1940), p.81.
