■ TÉCNICAS Y DESARROLLO HISTÓRICO DEL PATRIMONIO DE TIERRA EN LA CAPITAL DE CHILE ENTRE LOS SIGLOS XVI Y XX

Natalia Jorquera Silva

TECHNIQUES AND HISTORICAL DEVELOPMENT OF EARTHEN HERITAGE IN THE CAPITAL OF CHILE BETWEEN THE 16TH AND 20TH CENTURY

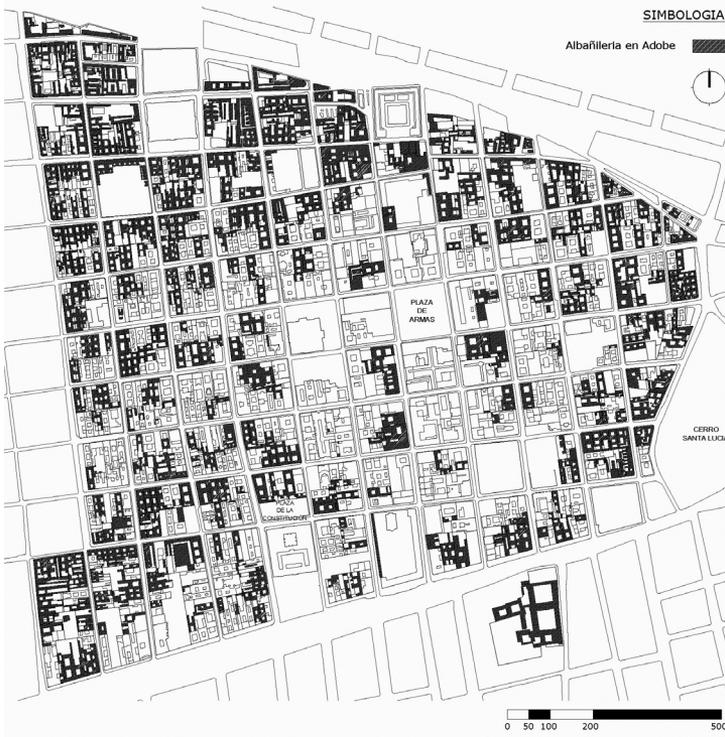
Figura 2: Plano de las edificaciones de adobe del centro histórico de Santiago en 1910. Fuente: Proyecto de Iniciación N.º 11130628 del Fondo Nacional de Investigación Científica y Tecnológica (FONDECYT). Fotografía de la autora.

cuyos planos contienen diversas capas de información, dentro de las cuales se encuentra la materialidad predominante de las edificaciones: ladrillo, madera, vidrio, “cemento armado” y adobe (Salas y Corvalán, 2008). Con esos datos y en el marco de la presente investigación, se elaboró un plano de materialidades del centro histórico de Santiago (Jorquera Silva y Lobos, 2017) para identificar y cuantificar todos los edificios de adobe que aún subsistían en el sector fundacional de Santiago en 1910 (Figura 2). Así, de un total de 1999 edificaciones catastradas, se constató que 1015 eran de adobe, lo que equivale al 50,77% del total.

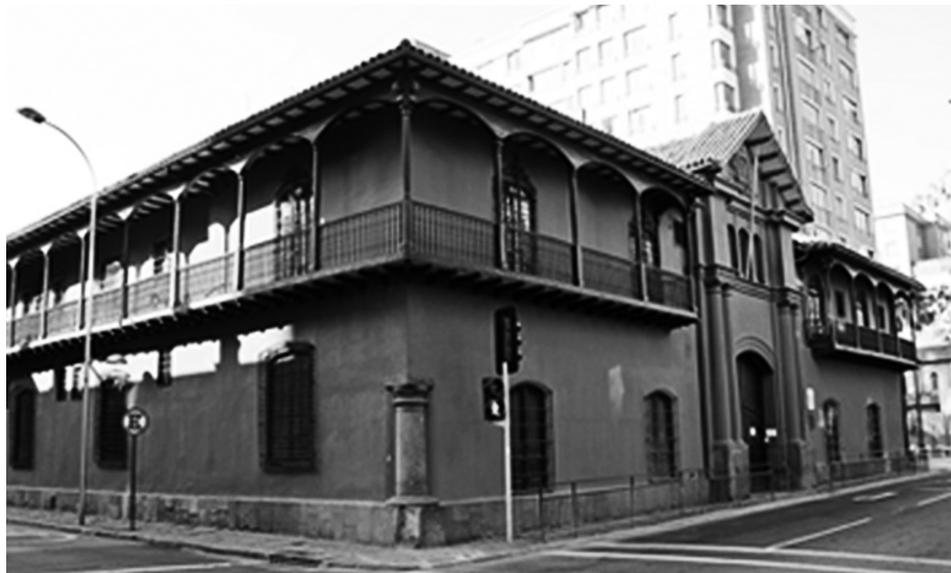
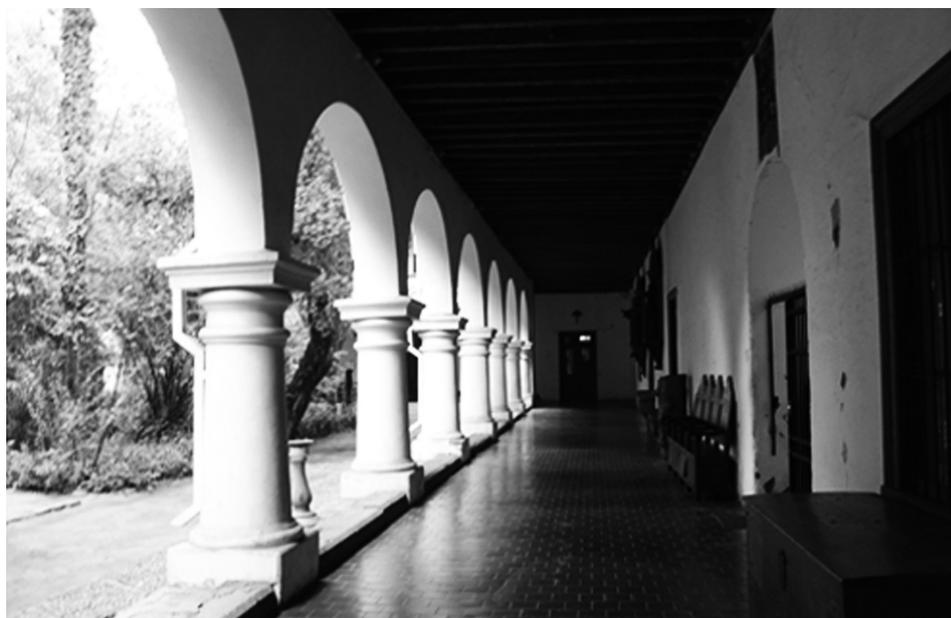
Figura 3: Casa de Velasco y convento de San Francisco, dos de los inmuebles coloniales aún existentes, construidos con adobe, más importantes de Santiago. Fuente: Fotografía de la autora.

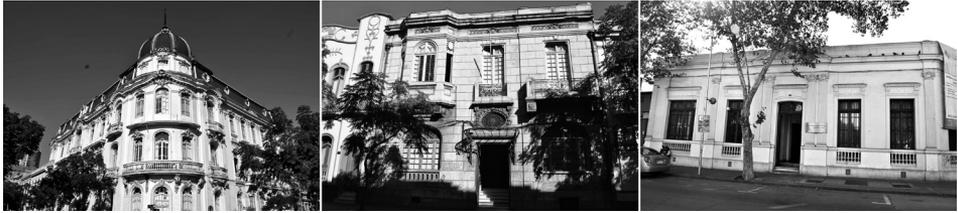
Figura 4: Tipologías residenciales presentes en el Barrio Yungay. Fuente: Fotografía de la autora.

la ciudad colonial (Fernández, 2000). A su vez, esto atrajo el establecimiento de industrias y del comercio de pequeña escala, que abasteció al barrio de servicios, y dio como resultado una gran riqueza y diversidad arquitectónica. Se mezclaron grandes palacetes y casonas con viviendas más humildes, sin un patrón establecido, a diferencia de lo que sucedió durante el período colonial. Así, se encuentran en ese sector palacios de grandes dimensiones y varios pisos, casonas, “viviendas unifamiliares de 1 piso y varios patios” con su variante denominada “media casa”; “viviendas unifamiliares de 2 y 3 pisos y varios patios”, así como conjuntos habitacionales conocidos como *cités* y “pasajes” (Dirección de Obras Municipales Ilustre Municipalidad de Santiago, 2000) (Figura 4).

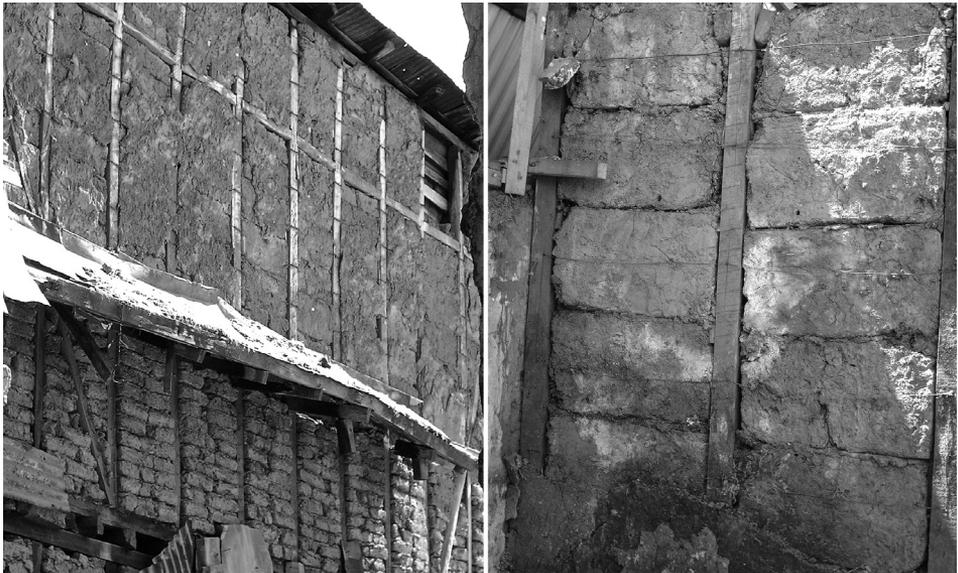
Figura 5: (Izquierda) Ejemplo de muro medianero de una vivienda con tabique de madera relleno con adobe en soga en el segundo nivel y en pandereta en el tercer nivel. (Derecha) Muro divisorio interior con bloques de adobe dispuestos en pandereta y sujetos a los tabiques por medio de alambres. Fuente: Fotografía de la autora.

- Los pisos superiores y los muros divisorios se construyeron con entramados de madera –llamados “tabiques” en Chile–, rellenos con bloques de adobe, siempre con las mismas dimensiones (60 x 30 x 10 cm). Los bloques se dispusieron en sogá y en una hilada para lograr espesores de muro de 30 cm, o en pandereta para muros finos –normalmente los muros divisorios interiores– de solo 10 cm (Jorquera Silva, 2014). Así, es común identificar en un mismo edificio un primer piso de albañilería de adobe, un segundo piso de tabique de madera con adobes en sogá y un tercer piso con adobes en pandereta, que logran así espesores de muro decrecientes de 60 cm, 30 cm y 10 cm respectivamente. En todos los casos, los bloques se sujetaron a los pies derechos de madera por medio de alambres (Figura 5).

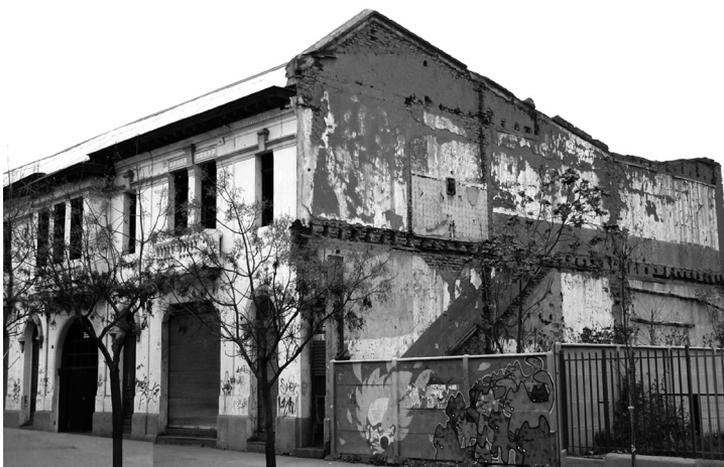
Figura 6: Palacio del Barrio Yungay donde un sitio eriazo ha dejado a la vista los muros medianeros de tierra. Fuente: Fotografía de la autora.

altura y rompieron el tejido urbano histórico del sector. Paradojalmente, fueron la especulación inmobiliaria y el deterioro los motivos que evidenciaron el uso de la tierra, pues la aparición de sitios eriazos y algunas grietas o desprendimientos de material hicieron que parte de los muros quedaran a la vista (Figura 6).

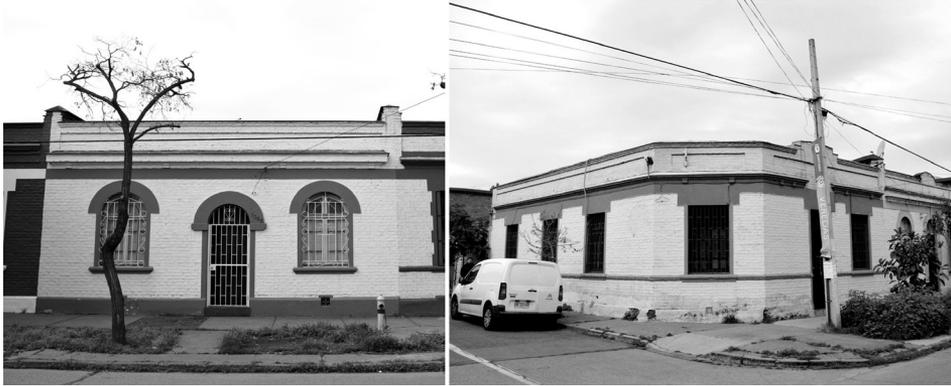
Figura 7: Viviendas del Barrio Matta Sur. Fuente: (Rojas, 2016).

Un tercer momento del uso de la tierra de manera masiva en las edificaciones de Santiago lo constituye la construcción del actualmente denominado “Barrio Matta Sur”, sector que empieza su poblamiento de manera informal a principios del siglo XIX. El inicio del proceso se produjo como consecuencia de una serie de asentamientos espontáneos de las clases populares provenientes del campo, que comenzaron a poblar las hasta entonces chacras rurales y establecieron allí un sector de “matadero” de animales y de comercio informal (Rojas, 2016). Sin embargo, no fue sino hasta las primeras décadas del siglo XX cuando, con la promulgación de la Ley de Habitaciones Obreras (1906, en Hidalgo y Vila, 2015), los terrenos empezaron a subdividirse en manzanas y predios angostos de entre 6 y 12 m de frente. El estado se hizo cargo de edificar viviendas de carácter social, demoliendo más de 1600 construcciones informales (Hidalgo y Vila, 2015). Dicho sector se pobló de “pequeños comerciantes, funcionarios y artesanos” (Laboratorio Patrimonio Activo, 2012, p. 10), que abastecían a la ciudad fundacional más opulenta y habitaban en “viviendas unifamiliares de un lenguaje modesto de fachada continua, de baja altura” y en *cités*, o “conjunto de viviendas de edificación continua con dos a tres recintos (incluido el baño), organizadas en torno a un pasillo o espacio común privado que tiene relación con la vía pública a través de uno o varios accesos” (Rojas, 2016, p. 96). Así, mientras otras zonas de la ciudad se fueron poblando de edificaciones en altura, el Barrio Matta Sur se constituyó de una arquitectura modesta, de 1 o 2 pisos como máximo, desprovista de ornamentación de estilo (Figura 7).

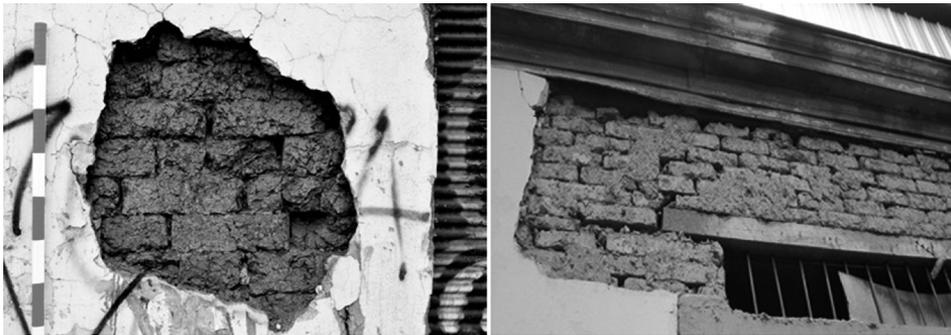
Figura 8: Presencia de la albañilería de adobe en los muros de fachada de las viviendas de Matta Sur. Fuente: (Rojas, 2016).

el segundo período los conjuntos habitacionales y viviendas otorgadas por el estado fueron construidos empleando adobe en todo el perímetro del primer nivel (Figura 8) o en muros medianeros y tabiques de madera rellenos con bloques de adobe dispuestos en pandereta en los muros divisorios interiores (Guzmán, 1980), o “como elementos límite entre las propiedades colindantes y por último como estructura principal de los segundos niveles en las tipologías de viviendas de dos niveles” (Rojas, 2016, p. 116) (Figura 9). En cuanto a las dimensiones de los componentes constructivos, el trabajo de campo realizado verificó que en este sector existe una menor estandarización respecto a los analizados anteriormente. Se encontraron bloques de adobe de 60 x 30 x 10 cm, de 60 x 30 x 7 cm, de 80 x 40 x 10 cm y de 80 x 40 x 7 cm; en todos se empleó tierra arcillosa y paja de trigo. Asimismo, en el caso de los tabiques de madera, la distancia entre los pies derechos varía según la dimensión del bloque de adobe que debe acoger.

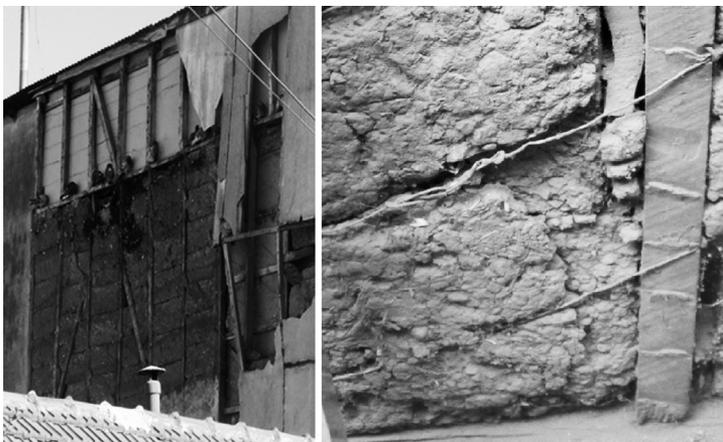
Figura 9: Presencia del tabique de madera relleno con adobe en pandereta en un segundo piso de una vivienda (a la izquierda) y en un muro divisorio interior (a la derecha). Fuente: (Rojas, 2016).
