# ESTUDIO COMPARATIVO DEL COMPORTAMIENTO ACÚSTICO DE LA ENVOLVENTE DE VIVIENDAS EN ALTURA EN TUCUMÁN, ARGENTINA

## COMPARATIVE STUDY OF THE ACOUSTIC BEHAVIOR OF THE ENVELOPE OF HIGH-RISE RESIDENCES IN TUCUMÁN, ARGENTINA

Este estudio evalúa la calidad acústica de dos departamentos en altura ubicados en San Miguel de Tucumán, Argentina, ciudad caracterizada por un notable crecimiento urbano y vehicular. Se adopta un enfoque cuantitativo para comparar y analizar los resultados obtenidos mediante mediciones con instrumental específico. Se consideran variables sonoras, constructivas y perceptuales, tanto en relación con el ruido exterior y la capacidad de aislamiento de la envolvente edilicia, como en los espacios interiores, a partir del análisis de los tiempos de reverberación. El objetivo general es diagnosticar la situación actual, comparar el desempeño acústico de las unidades y aportar recomendaciones orientadas a mejorar la calidad de vida mediante un diseño arquitectónico más consciente.

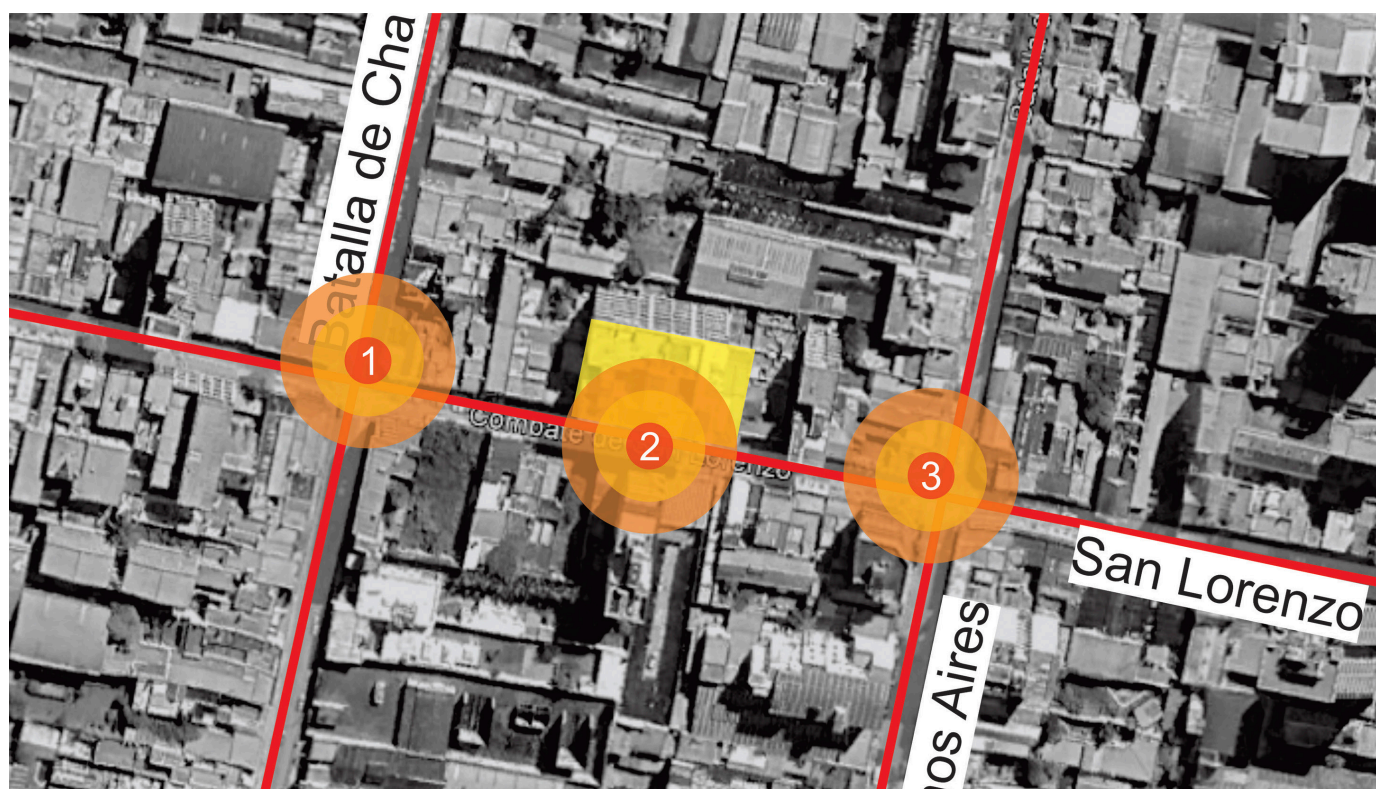
**Figura 5**

En este caso se realizaron mediciones en la hora pico de la mañana de 10:00 a 13:00. Se consideraron los puntos de medición en las esquinas y en mitad de la vereda del ejemplo de estudio. Las mediciones exteriores de la primera etapa arrojaron los datos indicados en la Tabla 1 (pág. siguiente). Se observó que los resultados sobrepasan los valores recomendados por la OMS para exteriores de 55 dB.

Puntos de medición en el exterior.

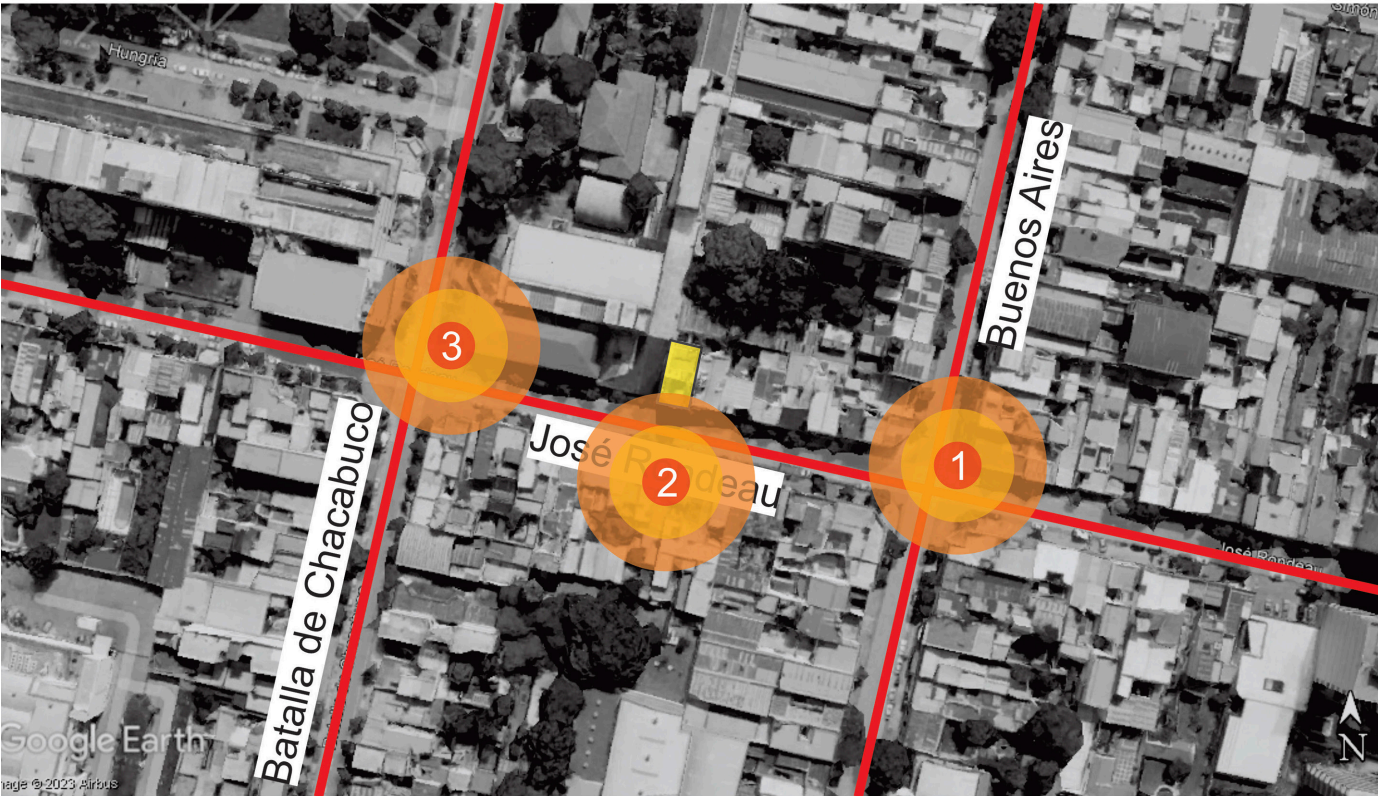
Figura 6

Puntos de medición en el exterior.  
Fuente: elaboración propia con base en datos de Google Maps.

Las horas de medición fueron durante la tarde, en la franja horaria de 17:00 a 19:00. Los puntos de medición se localizaron en ambas esquinas de la manzana del edificio y en el medio de la vereda donde se posicionaba el caso de estudio, para analizarlo en su contexto urbano.

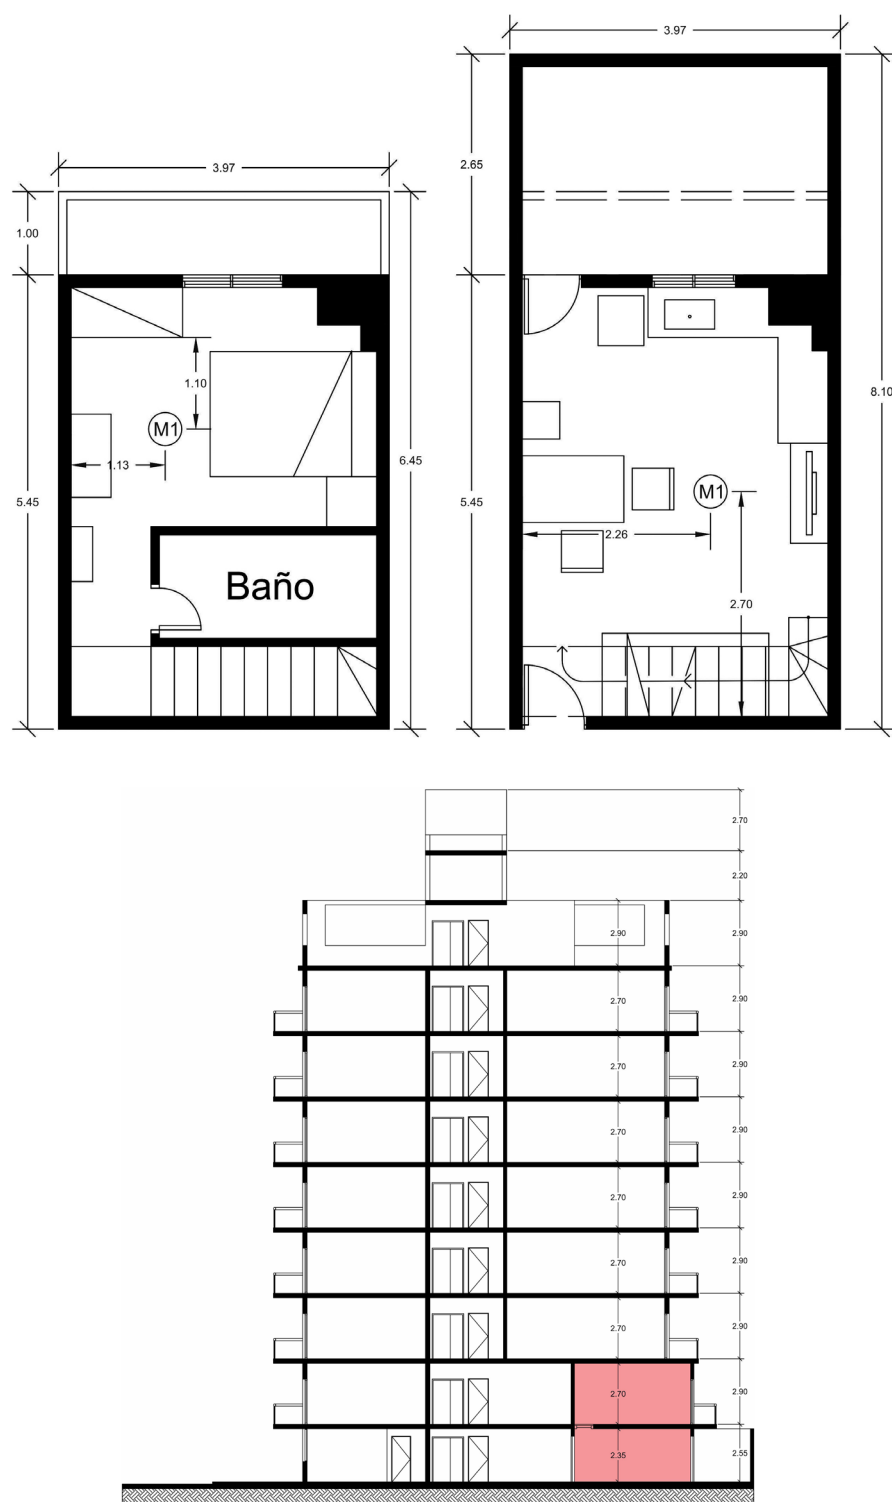
**Figura 10**  
Plantas de la unidad de estudio con la ubicación del sonómetro.  
Fuente: elaboración propia.

Para el siguiente caso de estudio se midieron dos espacios de la residencia: la cocina-comedor (Punto 1) y el dormitorio (Punto 2).

- **Punto 1 - Cocina-Comedor.** Se trata de un espacio común para todos los residentes de la unidad de vivienda, cuenta con una abertura al patio interno de servicio en su cara sur y está comunicado con todos los otros espacios. La terminación es de revoque fino pintado, con muebles de melamina.
- **Punto 2 - Dormitorio 1.** Es uno de los espacios privados, se trata de un dormitorio para dos personas. Cuenta con una ventana hacia la cara norte.

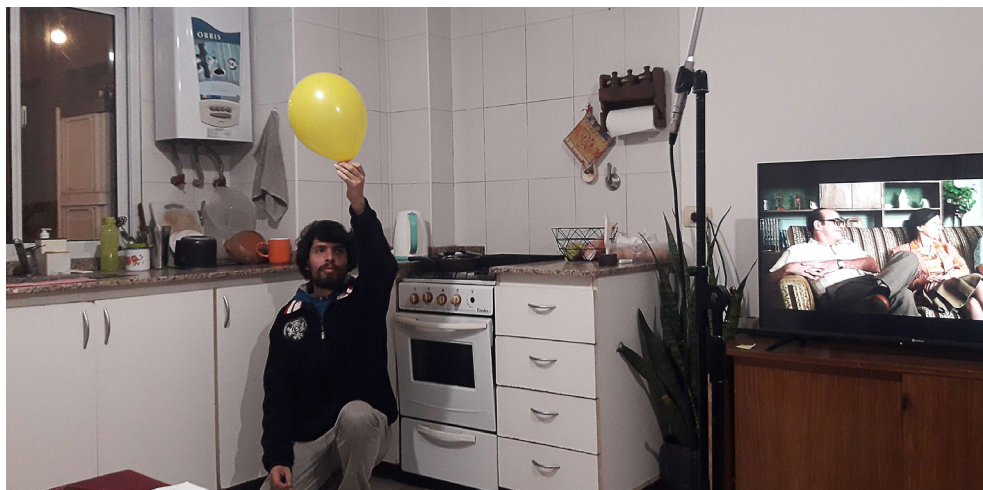
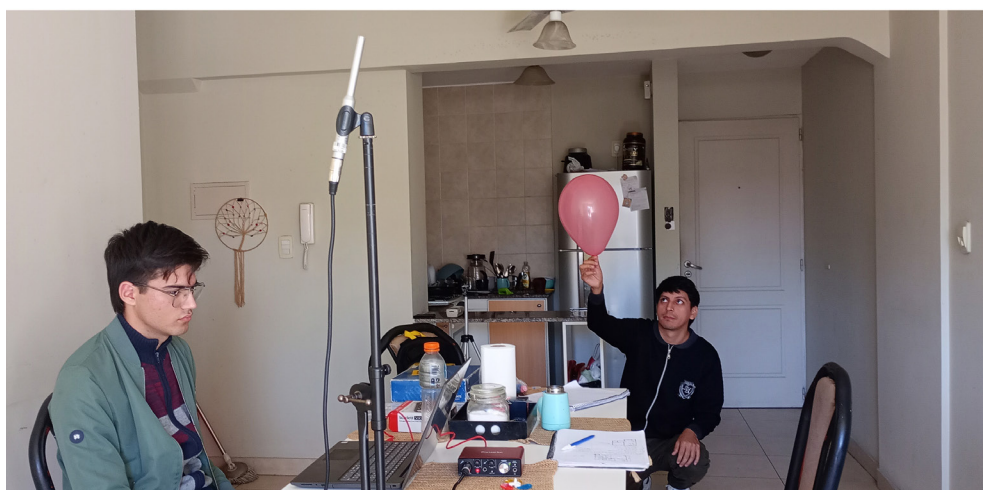
**Figura 13**

Para esta última etapa de la investigación se realizaron mediciones en los principales espacios de uso del departamento, utilizando el método de respuesta por impulso (Figura 13, pág. siguiente).

Prueba de respuesta por impulso.
