Nº 23 | OCTUBRE DE 2017
REVISTA ANUAL

PARTICULARIDADES DEL ARBOLADO Y EL RIEGO EN LA CIUDAD DE MENDOZA DESDE UNA MIRADA SISTÉMICA

*PARTICULARITIES OF THE WOODLAND AND THE IRRIGATION
IN THE CITY OF MENDOZA FROM A SYSTEMIC LOOK*

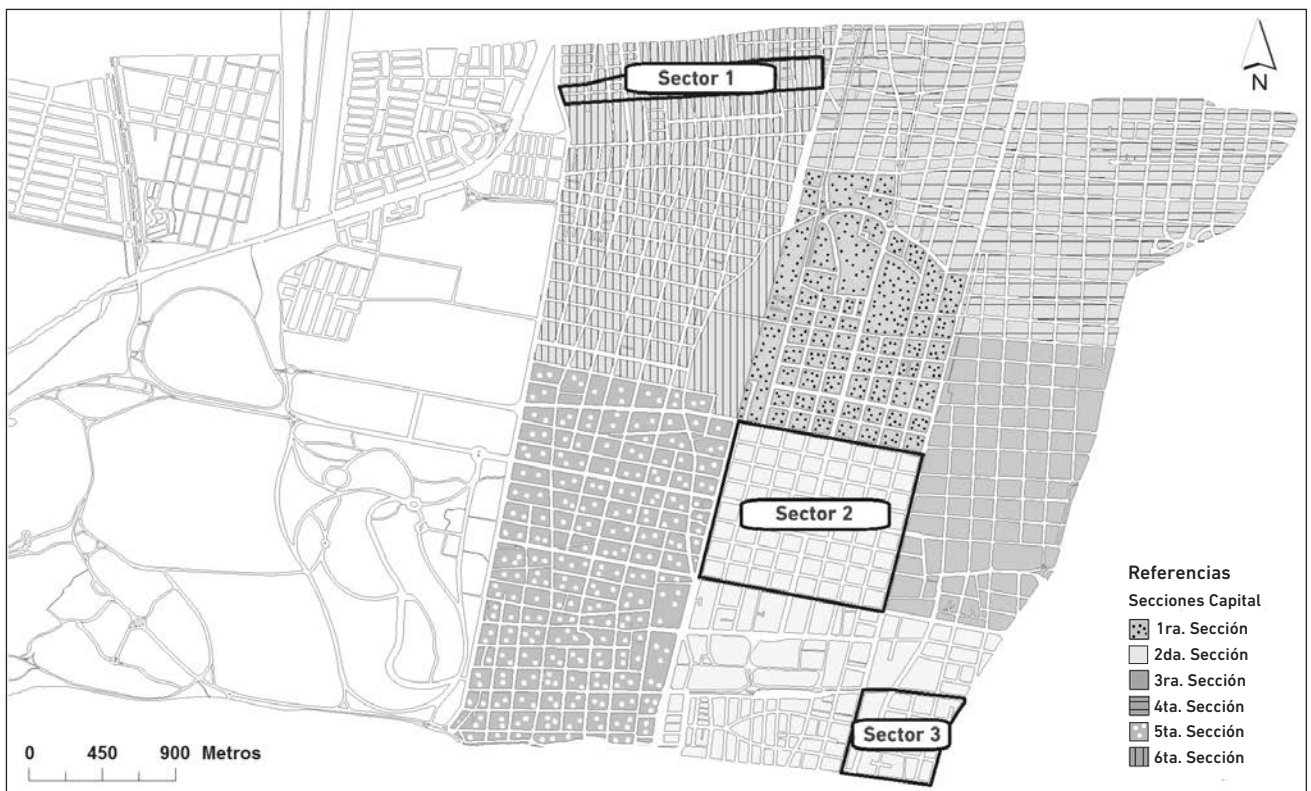
Figura 4
Localización del primer sector de riego y calle de estudio. Fuente: Domizio y Candia, 2010.

Esta área es representada en la problemática estudiada por la calle Fernando Fader, que atraviesa 16 cuadras. En esta calle, la acequia norte conduce agua desde el canal Jarillal a lo largo del tramo viario, gracias a la existencia total de cruces en sentido oeste-este.

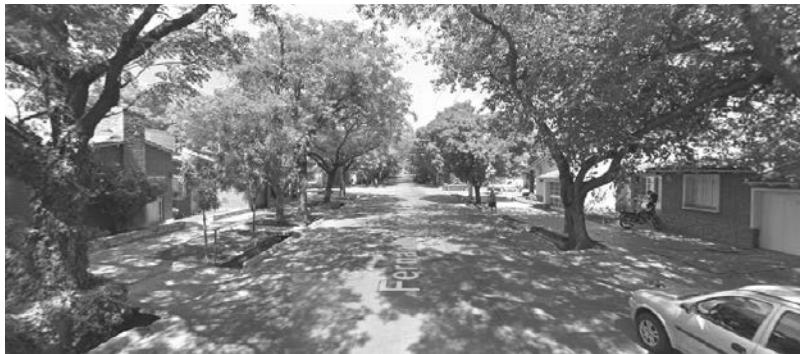
Fotografía 1
Vista de la calle Fernando Fader y su vía pública. Fuente: Google Street View, 2013.

Si bien el riego es factible, se ve obstaculizado por la impermeabilización de la cuneta en todo el tramo de calle, la obturación del nicho en 37% de los árboles muestreados y la plantación de los ejemplares a más de 25 cm respecto de la base de la cuneta. Por tanto, el agua de acequia llega poco o nulamente a las raíces de los árboles, por lo que estas buscan fuentes de humedad.

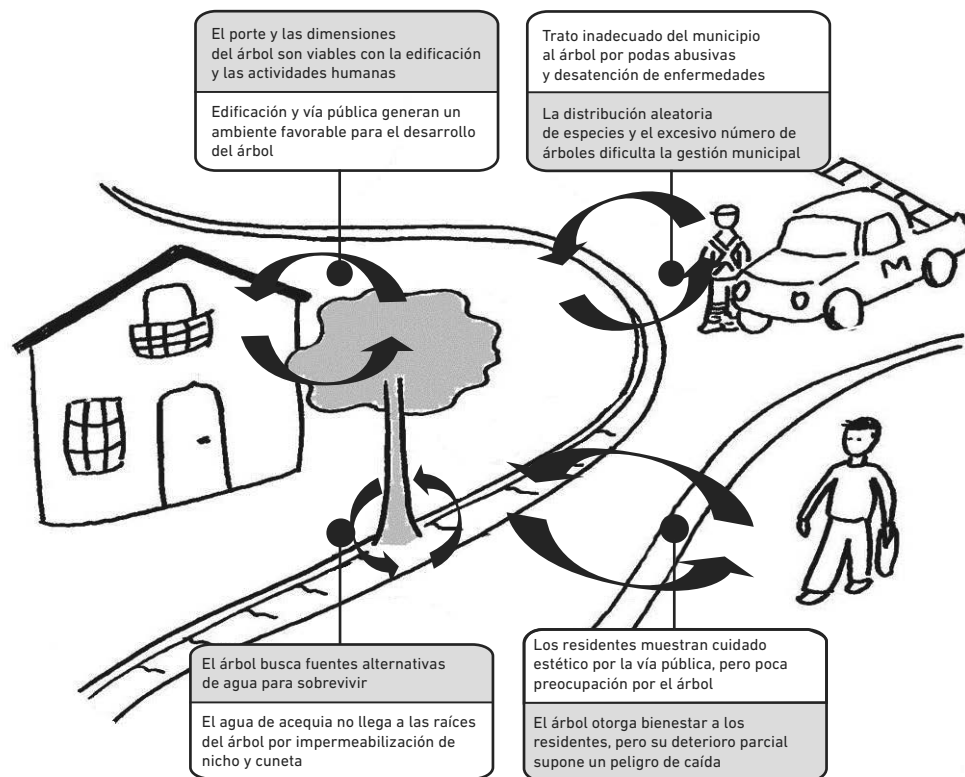
Figura 5
Sistema arbolado urbano en el sector 1: principales relaciones entre sus componentes

Una vez definidas y analizadas las relaciones entre cada componente del sistema arbolado urbano, a continuación se realiza una síntesis gráfica y verbal, que permite tener una visión de conjunto y, por ende, conformar dicho sistema. Según el esquema expuesto, se observa que en el sector noroeste de la ciudad de Mendoza el sistema arbolado urbano está constituido por distintos elementos, en cuyas interacciones el árbol de calle ocupa un lugar central. De esas relaciones se deduce que el sistema funciona, pero gracias al esfuerzo de casi un solo componente –el arbolado urbano– debido a acciones desacertadas o negligencias de la sociedad, que no contribuyen al conjunto.

Más detalladamente, se aprecia que los elementos naturales, agua y árbol, tienen una acertada estructura territorial y mecánica: el agua circula por desnivel y los árboles crecen en un propicio hábitaculo terrestre y aéreo, sin interferir con la población. Pero, su funcionamiento, al depender casi exclusivamente del municipio, no tiene concreción adecuada: el agua de la acequia no llega a las raíces y los árboles aportan beneficios a la población, pero en un estado sanitario con cierto deterioro, que implica un riesgo por su potencial caída.

Por su parte, la población y su espacio residencial conforman un ambiente favorable al desarrollo del arbolado viario, gracias al dominio de una edificación baja, escasa actividad comercial y una preocupación del residente por el cuidado estético de la vía pública. No obstante, se evidencian maltratos realizados al árbol, que reflejan su falta de valoración como ser vivo.

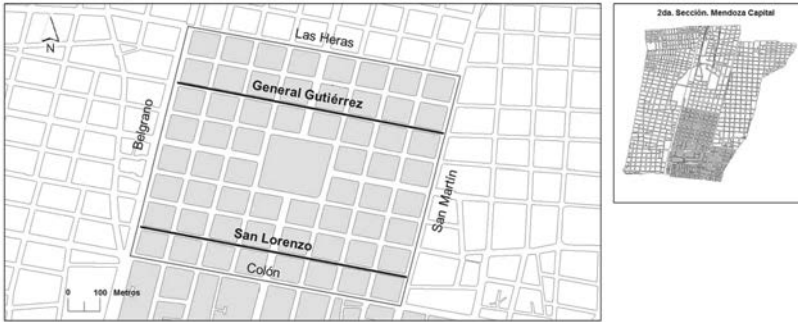
Figura 6
Localización del segundo sector de riego y calle de estudio.
Fuente: Domizio y Candia, 2010.

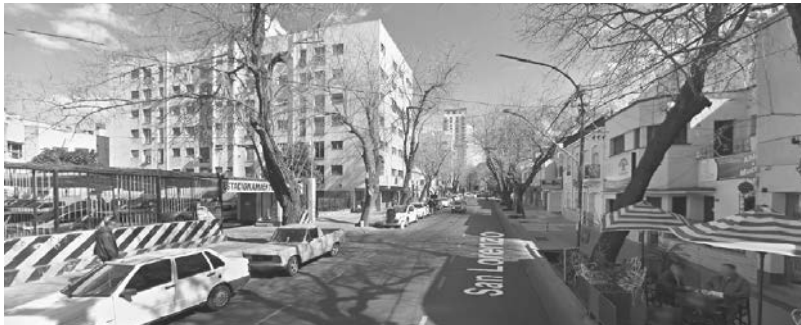
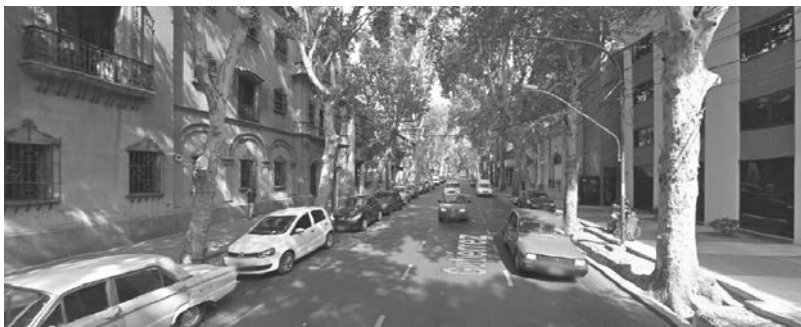
Fotografías 2 y 3
Vistas de las calles San Lorenzo y Gutiérrez y sus respectivas vías públicas.
Fuente: Google Street View, 2013.

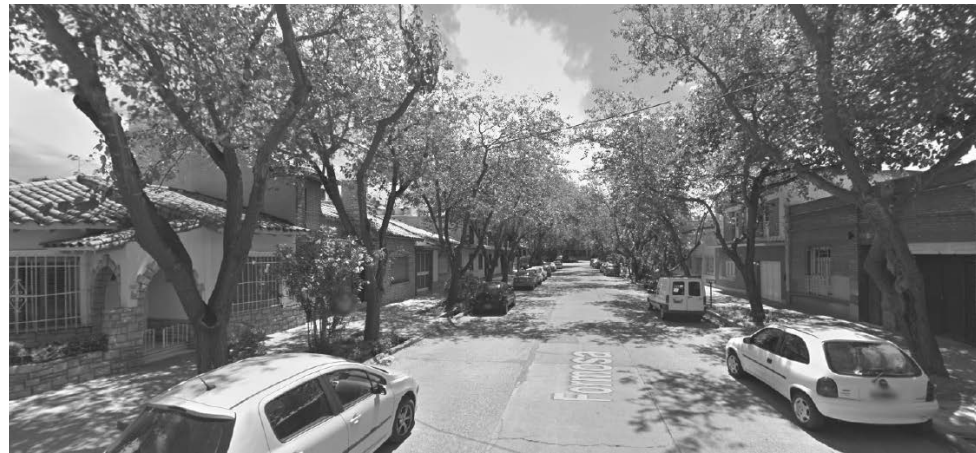
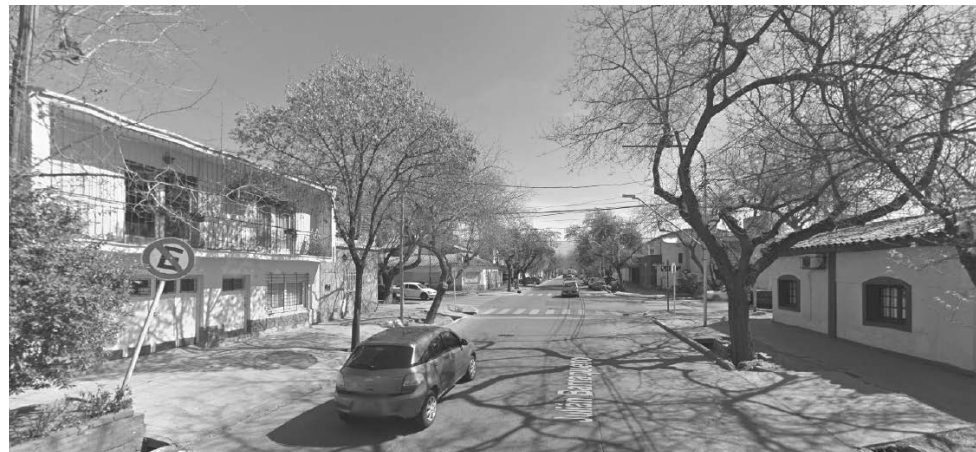
Fotografías 4 y 5

Vista de las calles Formosa y Barraquero y sus respectivas vías públicas

El área está representada por las calles Julián Barraquero y Formosa, cada una atraviesa cuatro cuadras. Debido a la dificultad en conducir el riego desde el canal Jarillal, el agua llega al sector desde el departamento aledaño, Godoy Cruz, utilizando el canal Tajamar. Aun así, la distribución del recurso hídrico por las calles se obstaculiza por falta de numerosos cruces de calle en sentido oeste-este. Entonces, la cuadrilla municipal riega mediante los cruces en sentido norte-sur, que permiten llevar agua simultáneamente a los tramos de calle con la misma posición longitudinal.
