MORTEN F. RØNNOW

Francisco Girelli *

■ ■ ■ Mucho se ha escrito en las últimas décadas sobre el edificio conocido como “Otto Wulff”, obra del arquitecto danés Morten F. Rønnow, ubicado en la intersección de la calle Perú y la Avenida Belgrano en la ciudad de Buenos Aires. Existe toda una mitología en torno a dicho edificio y quizás por esa razón ha despertado tanto interés. Sin embargo, es muy poco lo que se sabe sobre la vida del autor, su formación, su llegada a la Argentina y su producción como arquitecto dentro y fuera del país. Es el propósito de este artículo aportar información para componer una biografía que incluya un recorrido por sus principales obras. Se utilizaron distintos archivos para la búsqueda documental y, fundamentalmente, los datos aportados por su hija, Isabel Rønnow.

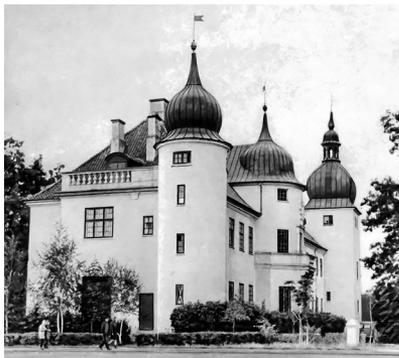
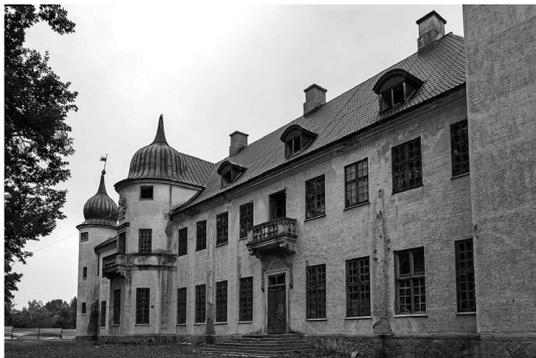
Figuras 2 y 3: Castillo de Talne, Ucrania. Fotografía de la década de 1970 y de su estado actual. Fuente: recuperado de <http://www.etoretro.ru/pic49899.htm>

El edificio principal del castillo es un gran bloque blanco flanqueado por dos torres, una cuadrada y otra de sección circular, con una tercera en el cuerpo central y desfasada del eje. Las tres torres rematan en una cúpula-chapitel metálica de color verdoso, propio del óxido

natural del cobre. El resto de las cubiertas son de tejas negras de cerámica esmaltada. En la torre central se observa un relieve con el escudo de la familia Shuvalov, compuesto de un unicornio y la inscripción *Providentia duce*. La fachada principal no tiene mayor ornamentación que una cornisa superior y una balaustrada clásica en los balcones (Figuras 2 y 3).

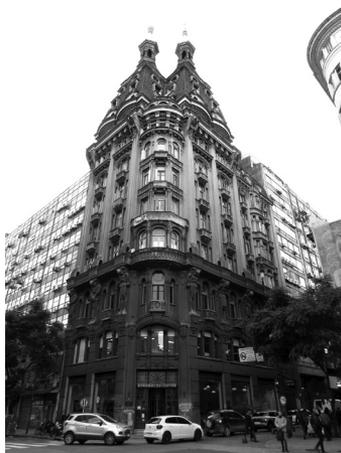
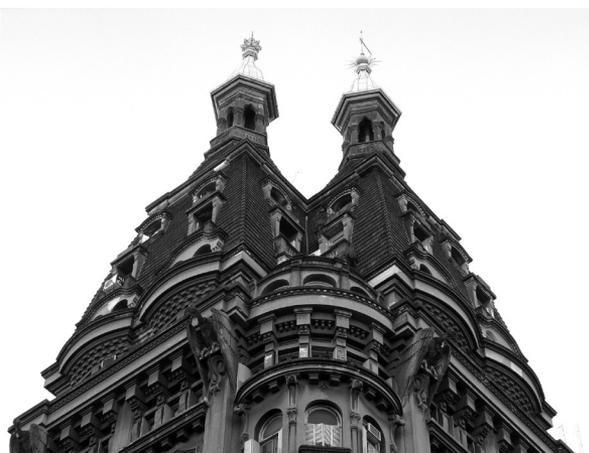
Figuras 4 y 5: Edificio Otto Wulff, intersección de la calle Perú y la Avenida Belgrano, ciudad de Buenos Aires (1914). Fotografía del escorzo y del detalle de la cúpula. Fuente: fotografía del autor.

Como se ha mencionado, es mucho lo que se ha escrito en las últimas décadas sobre el edificio conocido como Otto Wulff (Figuras 4 y 5). Se han alimentado todo tipo de mitos en torno a este edificio y quizás sea ese el motivo por el cual ha sido objeto de tanto interés.² Durante años se sostuvo que su construcción había sido financiada por Nicolás Mihanovich, para que funcionara como Legación del Imperio Austrohúngaro. Esto es absolutamente falso por varias razones. Como lo demuestra De Marco (2014), la Legación ya tenía una sede en la esquina de Arroyo y Esmeralda, en un edificio inaugurado en 1912, mismo año en el que empezó la construcción del Otto Wulff. El error derivaría de la interpretación en torno a la corona y el sol, ubicados sobre el remate de los cupulines, que fueron identificados como una representación del emperador Francisco José y su esposa Sissi; pero no hay documentación ni fuentes de primera mano que confirmen esta relación.

La bibliografía trata de encuadrar la producción de Rønnow, y en particular al Otto Wulff, dentro de la corriente antiacadémica y el *Jugendstil* o “*Art Nouveau* alemán”. Pero como se verá, sus obras son bien distintas entre sí, con lenguajes heterogéneos y materialidades diversas. Incluso ésta, así como el resto de sus obras en Buenos Aires, tienen estructura de hormigón armado, un rasgo absolutamente moderno para 1912.

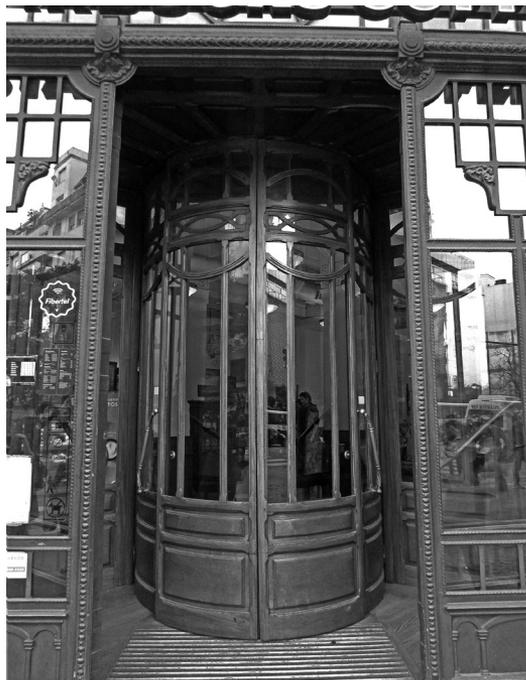
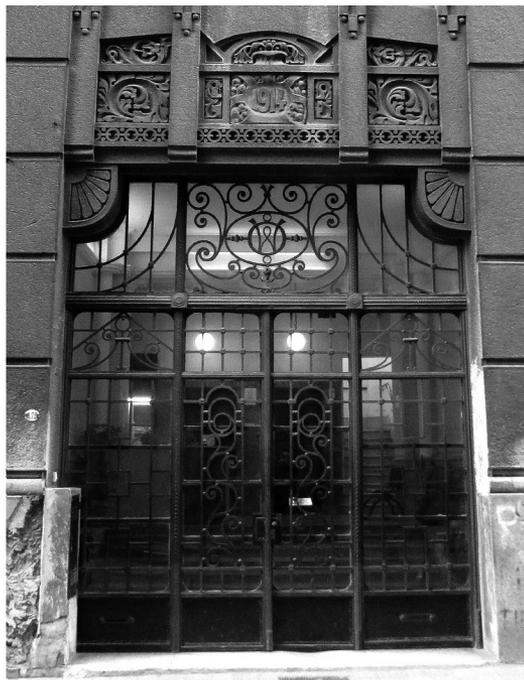
Figuras 8 y 9: Detalles de la herrería y de las carpinterías de los portales de acceso al edificio Otto Wulff. Fuente: fotografías del autor.

La herrería y carpinterías del acceso contrastan con el lenguaje del resto del edificio, y podría encontrarse una relación directa con las formas y materialidad del *Art Nouveau* (Figuras 8 y 9).

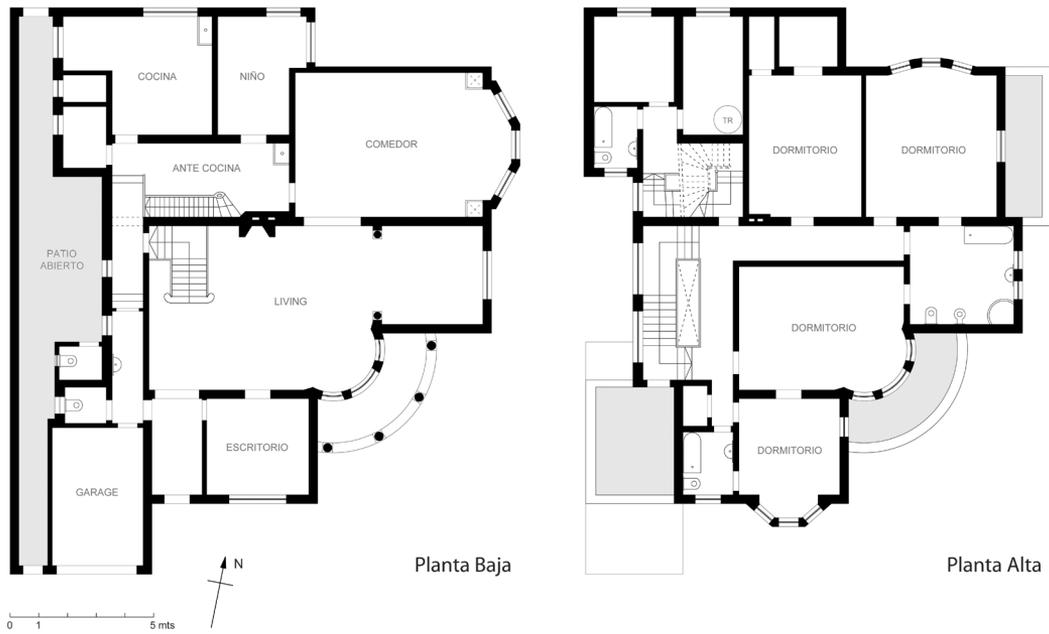
Figura 12: Plantas de la casa Schenström en su distribución original. Fuente: elaboración del autor a partir de planos relevados en el Archivo de Planos Domiciliarios de AySA.

La casa Schenström se desarrolla en dos plantas de similar superficie, con una buhardilla donde se alojan las dependencias de servicio (Figura 12). En planta alta se ubican cuatro dormitorios y tres baños completos. El principal incluye bidet y ducha escocesa, un verdadero lujo para la época. La planta baja se divide en dos sectores diferenciados con núcleos de circulación independiente: un área de servicio con cocina, antecocina, garaje y letrina; y un área de uso común para la familia, formada por el living, el comedor y un escritorio.

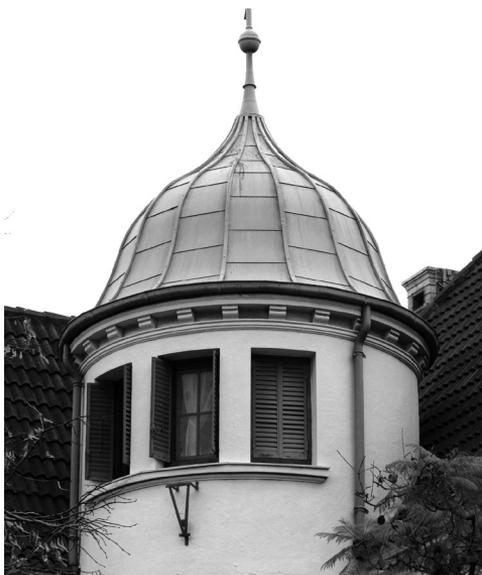
Figura 13: Cúpula de la casa Schenström. Fuente: fotografía del autor.

Un rasgo bastante particular de la obra es el remate del volumen cilíndrico que sobresale desde el centro de la fachada. Se trata de una cúpula-chapitel de cobre que, en contraste con el resto de las cubiertas de teja esmaltada de color negro, guarda una similitud innegable con el castillo construido por Rønnow en Ucrania (Figuras 13 y 14).

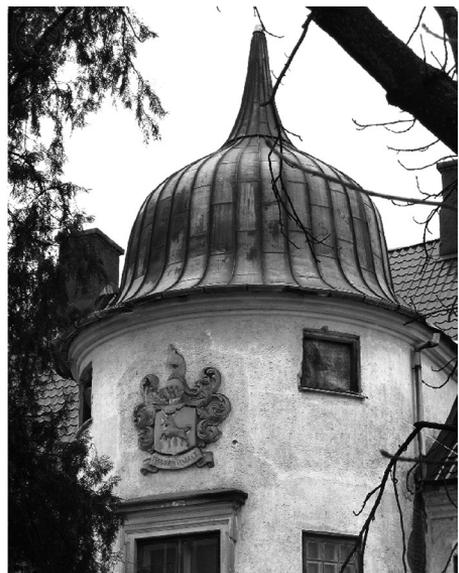
Figura 14: Cúpula central del castillo de Talne. Fuente: recuperado de: <http://www.etoretro.ru/pic49899.htm>

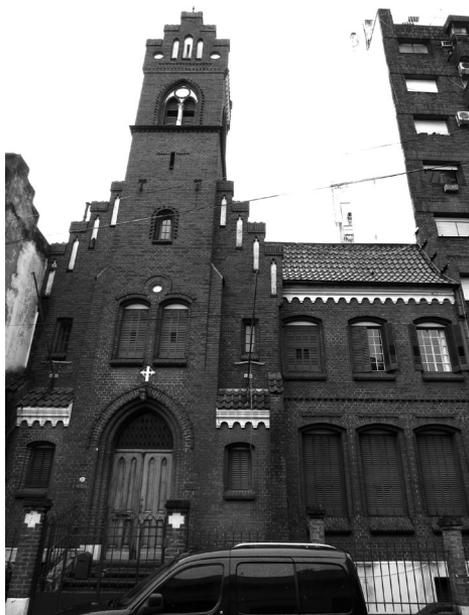
Figura 15: Iglesia dinamarquesa, Carlos Calvo 257, ciudad de Buenos Aires (1931). Fuente: fotografía del autor.

La fachada consiste básicamente en una torre de 20 metros de altura, ubicada sobre los pies de la iglesia, y un cuerpo más bajo para las demás funciones (Figuras 15 y 16). Todo el frente se encuentra revestido con ladrillos vistos, que ocultan la estructura portante de hormigón armado. Los ladrillos empleados son del tipo denominado "de máquina", de la fábrica San Isidro, tal como se llega a leer sobre el lateral de los que están ubicados en los extremos del alfeizar de las ventanas. El proyecto original incluía un acceso independiente para la casa pastoral en el margen derecho de la fachada, que finalmente no se ejecutó. El acceso a todos los espacios de la congregación se hace a través de la portada principal, desde el interior del vestíbulo.

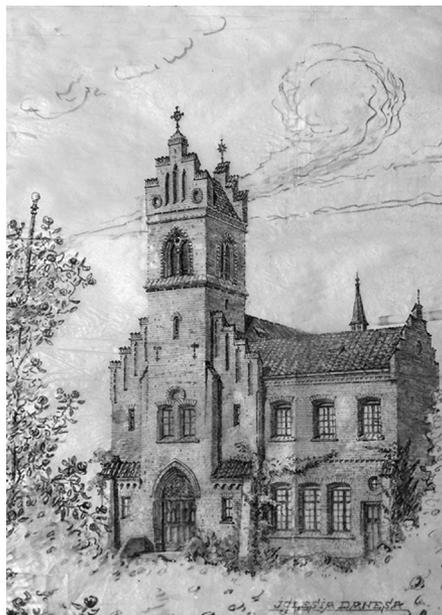
Figura 16: Proyecto original de la iglesia dinamarquesa, donde se observa el acceso a la casa pastoral en el margen derecho. Repositorio: Biblioteca de la Iglesia Dinamarquesa de Buenos Aires.

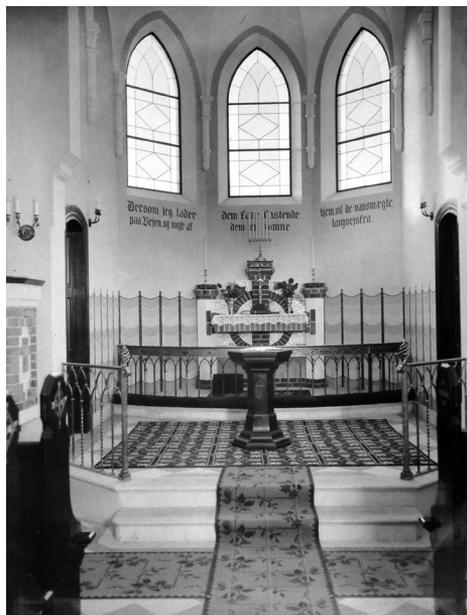
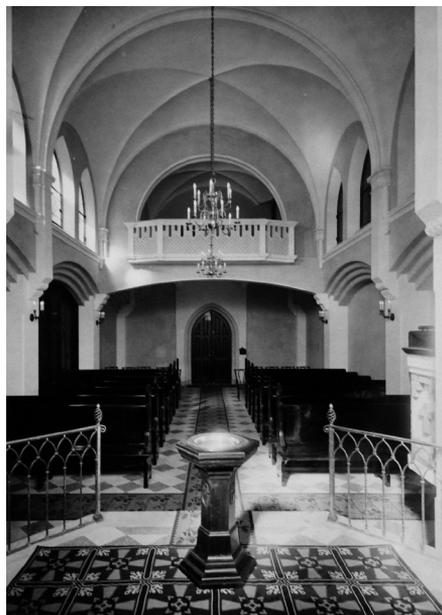
Figuras 17 y 18: Dos aspectos del interior de la iglesia dinamarquesa en la década de 1930. Repositorio: Biblioteca de la Iglesia Dinamarquesa de Buenos Aires.

La planta de la iglesia es muy simple, de una sola nave. El interior contrasta con el exterior, sus superficies revocadas son lisas y blancas. Lo único que destaca es la combinación de arcos: ojivales en las aberturas, escazanos en los laterales del cuerpo inferior, y de medio punto para definir la altura y el corte de la nave (Figuras 17 y 18). A diferencia de las iglesias católicas, en el lugar del altar se ubica la pila bautismal, y el altar propiamente dicho se halla adosado a la pared del testero. No hay imágenes religiosas, solo una cruz desnuda sin la imagen de Cristo crucificado, característica de la confesión evangélico-luterana.

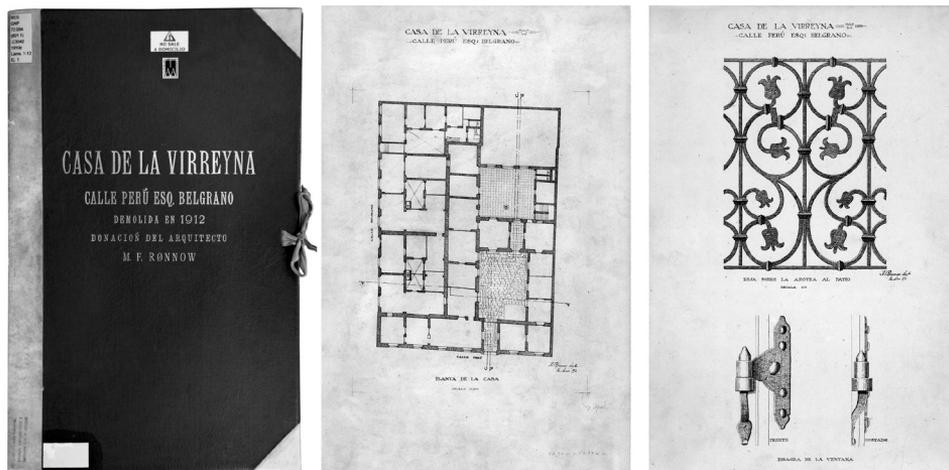
Figura 19: Carpeta y dos láminas del relevamiento de la “Casa de la Virreyna” realizado por Morten F. Rønnow en 1912. Repositorio: Biblioteca del IAA, FADU, UBA.

El relevamiento que Rønnow hizo de la casa de la Virreina nunca fue publicado. Lo conservó en su poder hasta 1949, cuando decidió donar la carpeta de dibujos a la Facultad de Arquitectura de la Universidad de Buenos Aires (FAU-UBA), año en que su hijo mayor se instaló en la Argentina. Por esta vía recibió la donación el arquitecto Mario J. Buschiazzo, en el joven Instituto de Arte Americano (IAA), y vio la oportunidad de publicar la historia de la casa junto con parte de los dibujos (Buschiazzo, 1951). La carpeta contenía un conjunto de once láminas en tinta y una perspectiva en acuarela firmada "O.H.". Aún se desconoce si la autoría era del mismo Rønnow.⁶ Los dibujos se componen de una planta, tres cortes, una vista y un gran número de detalles de puertas, herrajes, rejas, ventanas y un aljibe, entre otros (Figura 19). Sin embargo, Buschiazzo divulgó en su artículo los dibujos generales, como los cortes, la planta y una vista, sin mencionar los detalles. Esto resulta extraño, ya que por aquel entonces recién se empezaba a contar la historia de este tipo de edificios y los análisis iban de lo general a lo particular.

Los detalles constructivos y materiales, los cortes y las vistas, también documentan el estado de conservación del edificio en ese momento: se observan, por ejemplo, faltantes en el revoque, parches y roturas en las carpinterías. Al aportar referentes directos y fehacientes de una arquitectura desaparecida, un trabajo como el de Rønnow se vuelve una fuente primaria fundamental para el estudio de la arquitectura colonial de Buenos Aires, además de enmendar la distorsión historiográfica que generó la falta de edificios en pie cuando empezó a ser abordada y revalorizada (Girelli, 2015).
